Comune di San Rocco al Porto

P.G.T.

Piano dei Servizi

Schede dei Servizi Comunali

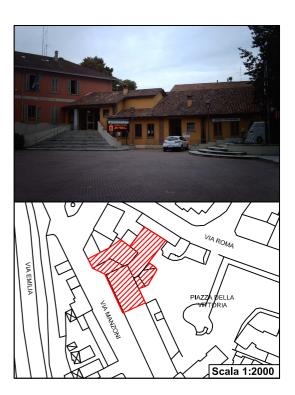
Epoca di costruzione	Parte nuova anno 1985
Stato di manutenzione	buono

Parametri dimensionali	
Superficie fondiaria	814 mq
Superficie coperta	503 mq
Superficie lorda pavimento	1126 mq
Altezza	8 m
Numero di piani	2+seminterrato+sottotetto

Parametri di qualità:	valutazione	note
Finiture interne	sufficiente	
Finiture esterne	buono	
Condizioni statiche	buono	
Dotazione impiantistica	buono	
Valenza ambientale degli spazi pertinenziali	sufficiente	
Giudizio complessivo	buono

Creazione rampa per disabili da via Manzoni - ascensore interno

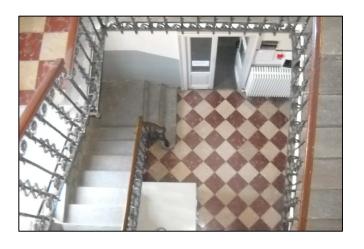
Parametri di accessibilità e di fruibilità:	valutazione	note
Viabilità pubblica di accesso	buona	Accesso da piazza Vittoria
Localizzazione urbana	sufficiente	Decentrato rispetto al centro geografico del paese
Barriere architettoniche	scarso	Rampa con pendenza inadeguata
Parcheggi	buono	Parcheggio piazza Vittoria adiacente
Giudizio complessivo	buono

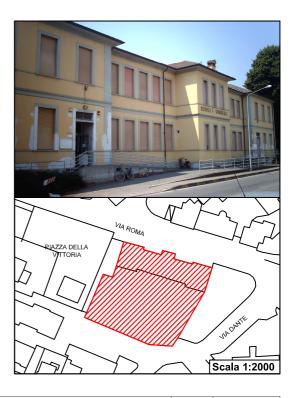
Epoca di costruzione	Anni '20
Stato di manutenzione	buono

Parametri dimensionali	
Superficie fondiaria	2287 mq
Superficie coperta	596 mq
Superficie lorda pavimento	1838 mq
Altezza	10 m
Numero di piani	3

Parametri di qualità:	valutazione	note
Finiture interne	sufficiente	
Finiture esterne	sufficiente	
Condizioni statiche	buono	
Dotazione impiantistica	sufficiente	
Valenza ambientale degli spazi pertinenziali	buono	
Giudizio complessivo	sufficiente

Sistemazione esterni e facciata

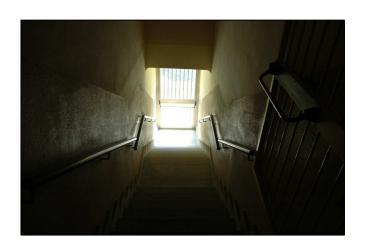
Parametri di accessibilità e di fruibilità:	valutazione	note
Viabilità pubblica di accesso	buono	Strada a doppio senso con marciapiede rialzato
Localizzazione urbana	sufficiente	Decentrato rispetto al centro geografico del paese
Barriere architettoniche	buono	Rampa di accesso per disabili
Parcheggi	buono	In prossimità parcheggio Piazza Vittoria
Giudizio complessivo	buono

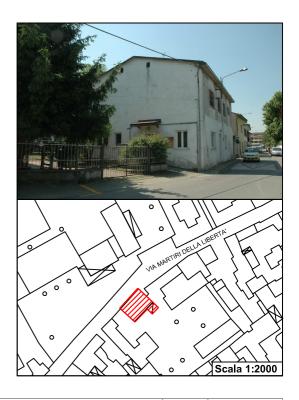
Epoca di costruzione	Primi anni del 1900
Stato di manutenzione	Sufficiente

Parametri dimensionali	
Superficie fondiaria	160 mq
Superficie coperta	155 mq
Superficie lorda pavimento	421 mq
Altezza	7 m
Numero di piani	2 + sottotetto

valutazione	note
buono	
scarso	Imbiancatura corrotta, serramenti esterni P1° danneggiati
buono	
buono	
scarsa	
sufficiente	
	buono scarso buono buono scarsa

Rifacimento tetto - ristrutturazione 1° piano

e tempi di attuazione.	
Presunto impegno di spesa	Rifacimento tetto 62000€
Tempi di attuazione	2010
Soggetto attuatore	Comune

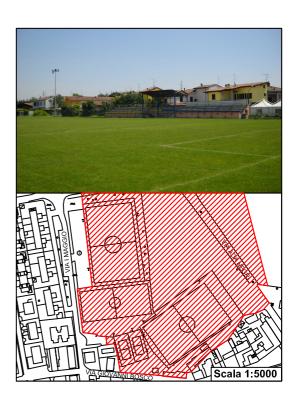
Epoca di costruzione	Antecedente anni '60
Stato di manutenzione	sufficiente

Parametri dimensionali	
Superficie fondiaria	54400 mq
Superficie coperta	733 mq
Superficie lorda pavimento	np
Altezza	3 m
Numero di piani	1

Parametri di qualità:	valutazione	note
Finiture interne	sufficiente	
Finiture esterne	scarso	Imbiancatura strutture murarie corrotta
Condizioni statiche	buono	
Dotazione impiantistica	sufficiente	
Valenza ambientale degli spazi pertinenziali	scarsa	
Giudizio complessivo	sufficiente

Costruzione nuovi spogliatoi

Impegno di spesa previsto e tempi di attuazione:	
Presunto impegno di spesa	433000 €
Tempi di attuazione	Anno 2010
Soggetto attuatore	Comune

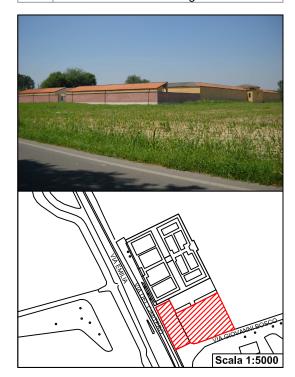
Ubicazione: San Rocco al Porto
Via del Cimitero
Superficie fondiaria: 1293 mq
Condizioni generali: sufficiente
Interventi necessari: segnaletica orizz.

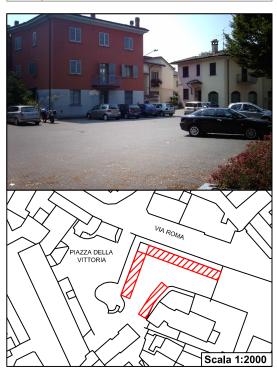
4 Ubicazione: San Rocco al Porto Piazza Vittoria
Superficie fondiaria: 400 mq
Condizioni generali: buono
Interventi necessari:

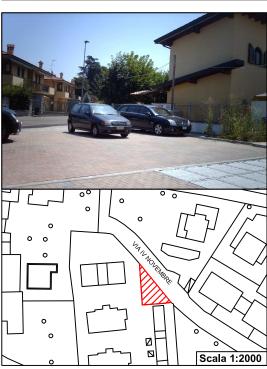
7 Ubicazione: San Rocco al Porto
Via IV Novembre
Superficie fondiaria: 160 mq
Condizioni generali: sufficiente
Interventi necessari:

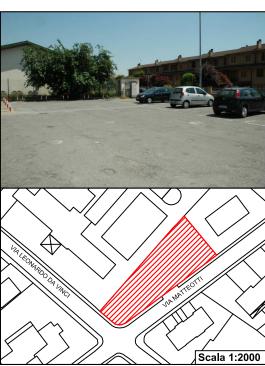
Ubicazione: San Rocco al Porto Via Matteotti Superficie fondiaria: 1321 mq Condizioni generali: sufficiente Interventi necessari: sistemazione asfalto

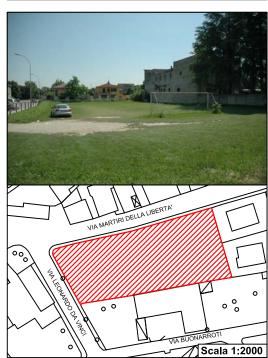
1 Ubicazione: San Rocco al Porto Via Martiri della Libertà
Superficie fondiaria: 3125 mq
Condizioni generali: sufficiente Interventi necessari:

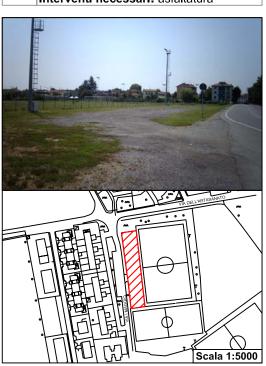
T Ublcazione: San Rocco al Porto Via I Maggio
Superficie fondiaria: 2045 mq
Condizioni generali: scarso
Interventi necessari: asfaltatura

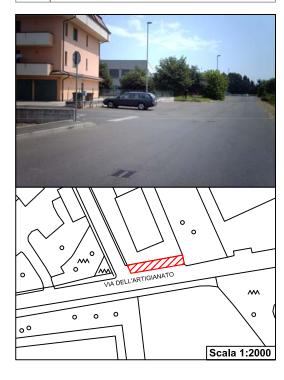
Superficie fondiaria: 144 mq Condizioni generali: buono Interventi necessari:

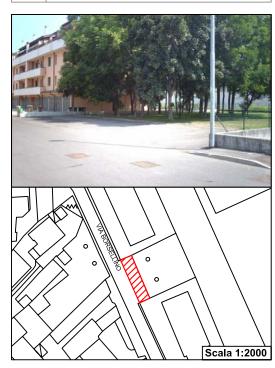
Ubicazione: San Rocco al Porto
Via Borsellino
Superficie fondiaria: 164 mq
Condizioni generali: sufficiente
Interventi necessari:

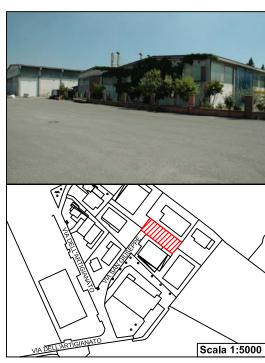
Ublcazione: San Rocco al Porto
Via San Giuseppe
Superficie fondiaria: 1070 mq
Condizioni generali: sufficiente
Interventi necessari:

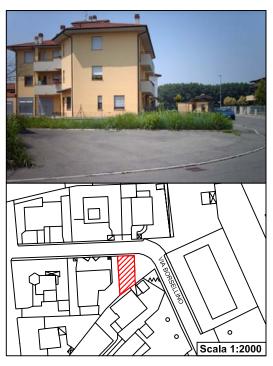
Ubicazione: San Rocco al Porto
Via Borsellino
Superficie fondiaria: 100 mq
Condizioni generali: sufficiente
Interventi necessari:

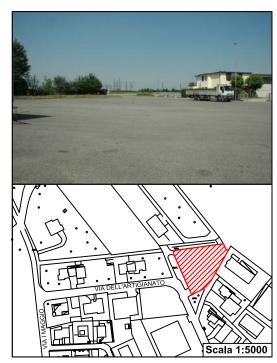
Ublcazione: San Rocco al Porto
Via dell'Artigianato
Superficie fondiaria: 2977 mq
Condizioni generali: sufficiente
Interventi necessari:

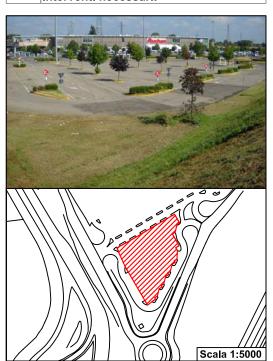
Discrete Area Auchan (privato ad uso pubblico)
Superficie fondiaria: 7900 mq
Condizioni generali: buono Interventi necessari:

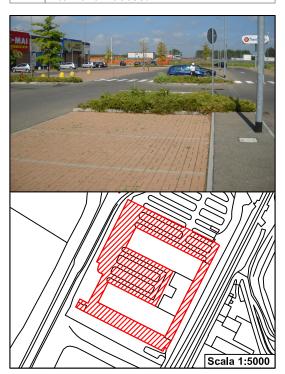
2 (privato ad uso pubblico)
Superficie fondiaria: 14048 mq
Condizioni generali: buono
Interventi necessari:
