## **VARIANTE PARZIALE n.3/2014 AL PGT VIGENTE**

## **PIANO DELLE REGOLE**

## **SCHEDE DEI NUCLEI RURALI**

Settembre 2016

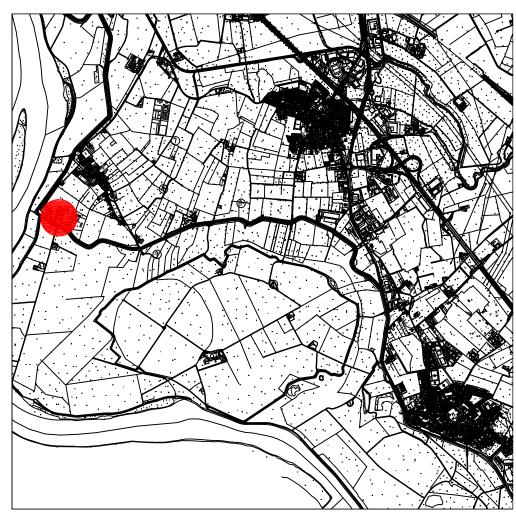
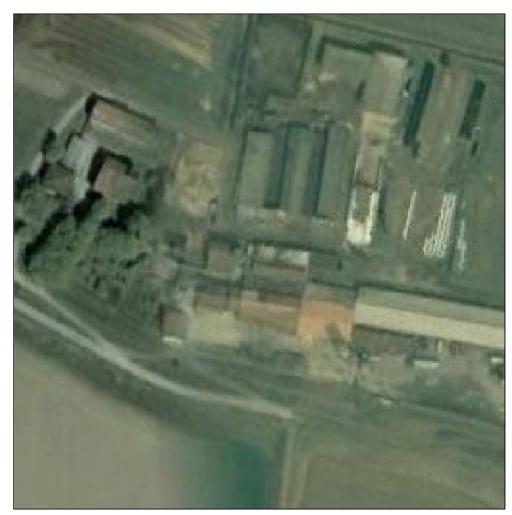
Cascina Berghente\_\_\_\_\_\_SCHEDA n. 01

Cascina Berghente	DESCRIZIONE	MODALITA' DI ACCESSO	SERVIZI/SOTTO SERVIZI	SPAZI APERTI
	casema berghenic	Cascina non a corte	Strada bianca	Corrente elettrica - Pozzo Fossa biologica	Battuto in cemento- Ghiaia- Verde incolto - Terra battuta
L				7 5 5 5 6 7 5 7 5 7 5 7 5 7 5 7 5 7 5 7	Terra pattata

DESTINAZIONE D'USO	STATO DI CONSERVAZIONE	ELEMENTI STRUTTURALI E DI FACCIATA CONDIZIONE IGIENICA	ALTEZZA
_1_	edificio residenziale-padronale	buono	struttura in mattoni/rivestimento intonaco	2 piani fuori terra
2	edificio residenziale-padronale	basso	struttura mattoni-legno/rivestimento intonaco	3 piani fuori terra
3	edificio residenziale-padronale	buono	struttura in mattoni/rivestimento intonaco	3 piani fuori terra
1_	deposito-magazzino	buono	struttura in mattoni/rivestimento intonaco	1 piano fuori terra
2	deposito-magazzino	medio	struttura in mattoni/legno	2 piani fuori terra
			rivestimento intonaco	
3	deposito-magazzino	buono	struttura prefabbricata	2 piani fuori terra
4	deposito-magazzino	buono	struttura metallica/blocchi di calcestruzzo	1 piano fuori terra
1	tettoia	basso	struttura in legno	1 piano fuori terra
2	tettoia	medio	struttura metallica/blocchi di calcestruzzo	1 piano fuori terra
3	tettoia	medio	struttura prefabbricata	1 piano fuori terra

_1_	fienile/deposito-magazzino	medio	struttura prefabbricata	2 piani fuori terra
2_	fienile/deposito-magazzino	medio	struttura blocchi di calcestruzzo/legno	2 piani fuori terra
3	fienile/deposito-magazzino	buono	struttura in mattoni/rivestimento intonaco	2 piani fuori terra
	porcilaia	medio	struttura blocchi di calcestruzzo	1 piano fuori terra
1	stalla bovina	basso	struttura prefabbricata	1 piano fuori terra
2	stalla bovina	medio	struttura metallica	1 piano fuori terra
	silo	basso	struttura in c.a rivestimento intonaco

SI	presenza di allevamenti	bovini e suini

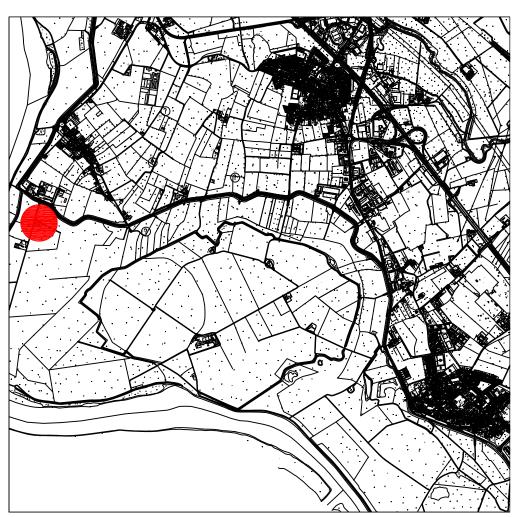
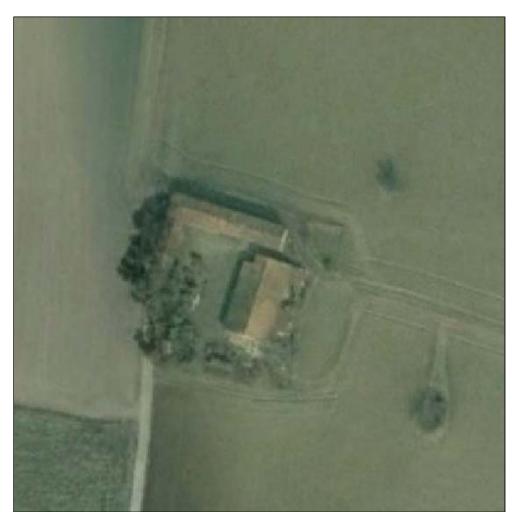
Cascina Gaetana\_\_\_\_\_\_ SCHEDA n. 02

NO presenza di allevamenti

Cad	scina Gaetana	DESCRIZIONE	MODALITA' DI ACCESSO	SERVIZI/SOTTO SERVIZI	SPAZI APERTI
Cas	Scilla Gaetalla	Cascina a corte aperta	Strada bianca	Corrente elettrica - Pozzo Fossa biologica	Verde a giardino - Terra battuta
	DESTINAZIONE D'USO	STATO DI CONSERVAZIONE	ELEMENTI STRUTTURALI E DI FACCIATA	CONDIZIONE IGIENICA	ALTEZZA
	edificio residenziale-padronale	basso	struttura in mattoni/legno	CONDIZIONE IGIENICA	2 piani fuori terra
			rivestimento intonaco		
1	deposito-magazzino	basso	struttura in mattoni/legno		2 piani fuori terra
			rivestimento intonaco		
2	deposito-magazzino	basso	struttura in mattoni/legno		2 piani fuori terra
3	deposito-magazzino	rudere	struttura in mattoni/legno		1 piano fuori terra
3			rivestimento intonaco		
	tettoia	rudere	struttura in mattoni/legno		1 piano fuori terra
			rivestimento intonaco		
	fienile/deposito-magazzino	basso	struttura in mattoni/legno		2 piani fuori terra
			rivestimento intonaco

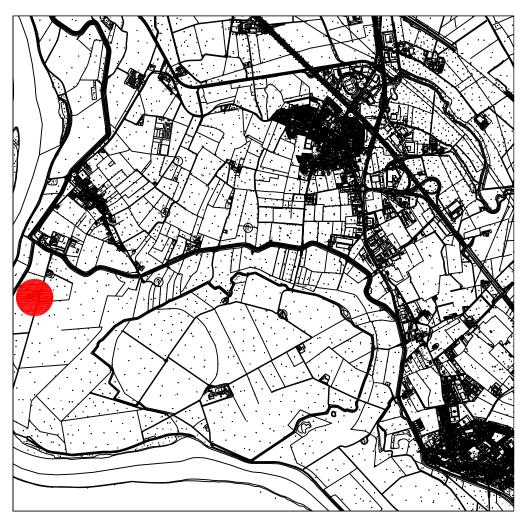
Cascina Fabbrica\_\_\_\_\_\_SCHEDA n. 03

Ca	scina Fabbrica	DESCRIZIONE	MODALITA' DI ACCESSO	SERVIZI/SOTTO SERVIZI	SPAZI APERTI
	Scilla i abblica	Cascina a corte aperta	Strada bianca	Corrente elettrica - Pozzo Fossa biologica	Battuto in cemento- Verde a giardino - Terra battuta
	DESTINAZIONE D'USO	STATO DI CONSERVAZIONE	ELEMENTI STRUTTURALI E DI FA	ACCIATA   CONDIZIONE IGIENICA	ALTEZZA
1	edificio residenziale-padronale	medio	struttura in mattoni/legno rivestimento intonaco		3 piani fuori terra
2	edificio residenziale-padronale	basso	struttura in mattoni/legno rivestimento intonaco		2 piani fuori terra
1	deposito-magazzino	medio	struttura in blocchi di calcestruzzo rivestimento intonaco		1 piano fuori terra
2	deposito-magazzino	medio	struttura in blocchi di calcestruzzo rivestimento intonaco		2 piani fuori terra
	tettoia	buono	struttura prefabbricata		1 piani fuori terra
	fienile/deposito-magazzino	medio	struttura in mattoni/legno rivestimento intonaco		2 piani fuori terra

silo	basso	struttura in c.a rivestimento intonac	00	2 piani fuori terra

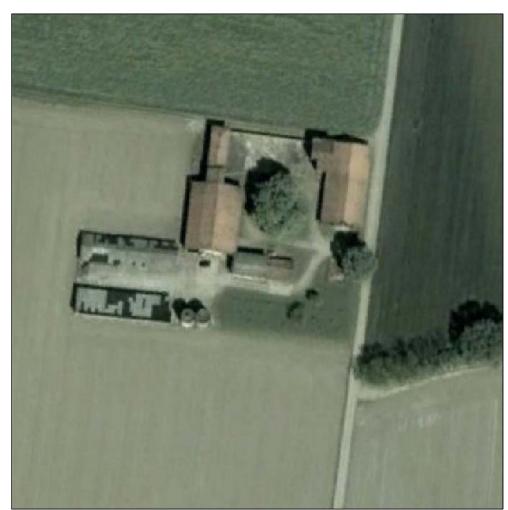
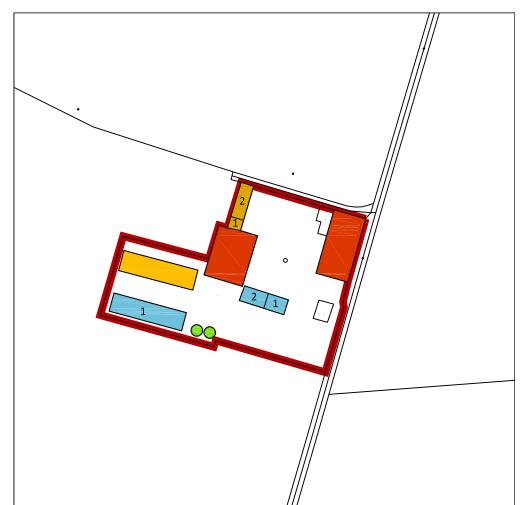
presenza di allevamenti

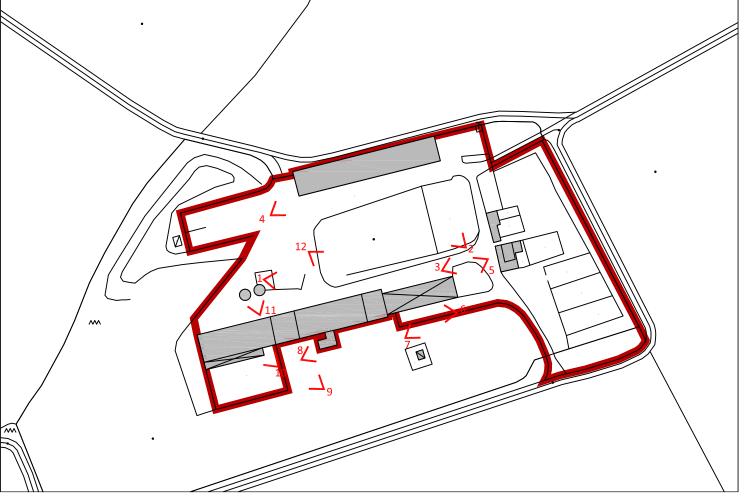
Cascina S. Benedetto\_\_\_\_\_\_ SCHEDA n. 04

Cascina S. Benedetto	DESCRIZIONE	MODALITA' DI ACCESSO	SERVIZI/SOTTO SERVIZI	SPAZI APERTI
(Agriturismo)	Cascina non a corte	Strada bianca	Corrente elettrica - Pozzo Fossa biologica	Battuto in cemento - Ghiaia- Verde a giardino - Terra battuta

DESTINAZIONE D'USO	STATO DI CONSERVAZIONE	ELEMENTI STRUTTURALI E DI FACCIATA	CONDIZIONE IGIENICA	ALTEZZA
1 agriturismo	buono	struttura in mattoni - rivestimento intonaco		3 piani fuori terra
tettoia/deposito-magazzino	medio	struttura in mattoni/legno		2 piani fuori terra (5m)
agriturismo	buono	struttura in mattoni/legno		3 piani fuori terra
(tettoia/deposito-magazzino)		rivestimento intonaco/pietra		
4 tettoia	buono	struttura metallica		1 piani fuori terra (4m)
5 agriturismo (porticato)	buono	struttura prefabbricata - rivestimento intonaco		1 piani fuori terra
6 agriturismo	buono	struttura in mattoni/legno		2 piani fuori terra
7 agriturismo (tettoia)	medio	struttura in mattoni/legno		1 piani fuori terra
8 tettoia	medio	struttura in metallica/legno		1 piano fuori terra
9 cappella	buono	struttura in mattoni - rivestimento intonaco		2 piani fuori terra
agriturismo (legnaia)	basso	struttura in mattoni - rivestimento intonaco		1 piani fuori terra

11 spogliatoio	buono	struttura in mattoni - rivestimento intonaco		1 piani fuori terra
agriturismo (stalla equina)	medio	struttura in mattoni/legno		
		rivestimento intonaco		3 piani fuori terra
13 silo	buono	struttura in c.a rivestimento intonaco

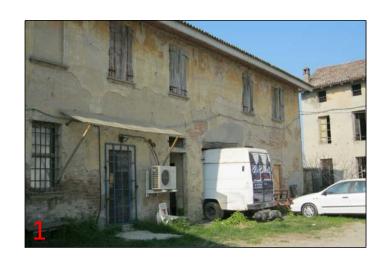
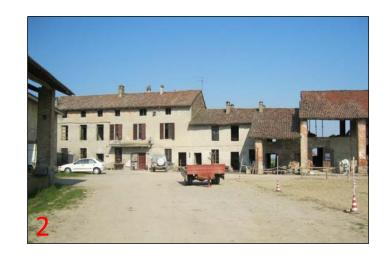
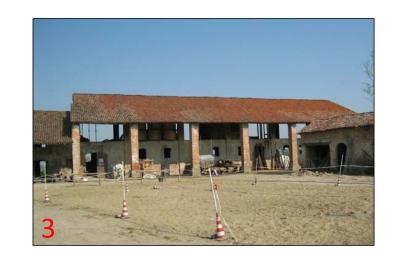
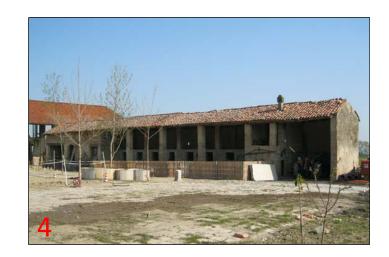
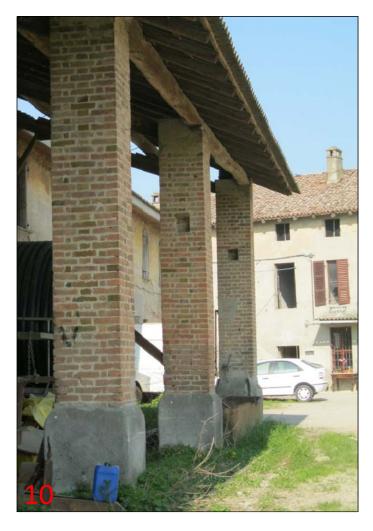
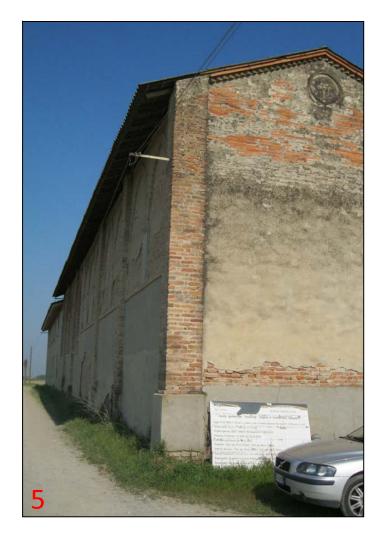
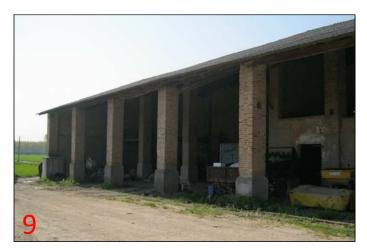
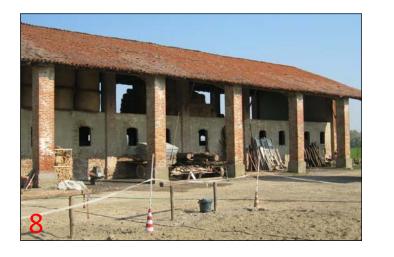
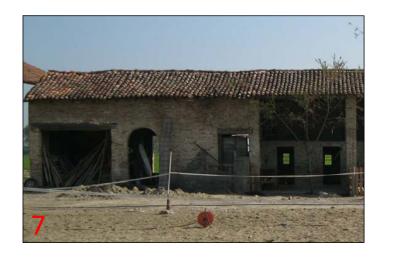
Cascina S. Aldo\_\_\_\_\_\_SCHEDA n. 05

ascina S. Aldo	DESCRIZIONE	MODALITA' DI ACCESSO	SERVIZI/SOTTO SERVIZI	SPAZI APERTI
Cascilla 3. Aldo	Cascina a corte aperta	Strada bianca	Corrente elettrica - Pozzo Fossa biologica	Terra battuta - Verde incolto
DESTINAZIONE D'USO	STATO DI CONSERVAZIONE	ELEMENTI STRUTTURALI E DI FACCIATA	CONDIZIONE IGIENICA	ALTEZZA
1 edificio residenziale-padronale in disuso	medio	struttura in mattoni - rivestimento intonaco	umidità diffusa	2 piani fuori terra
2 edificio residenziale-padronale in disuso	basso	struttura in mattoni - rivestimento intonaco	umidità diffusa	2 piani fuori terra
1 deposito-magazzino	medio	struttura in mattoni/legno	umidità diffusa	2 piani fuori terra
2 deposito-magazzino	basso	rivestimento intonaco	umidità diffusa	2 piani fuori terra
fienile/deposito-magazzino	medio	struttura in mattoni/legno	umidità diffusa	
		rivestimento intonaco

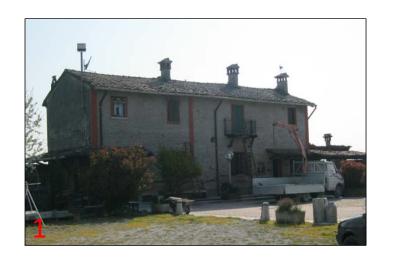
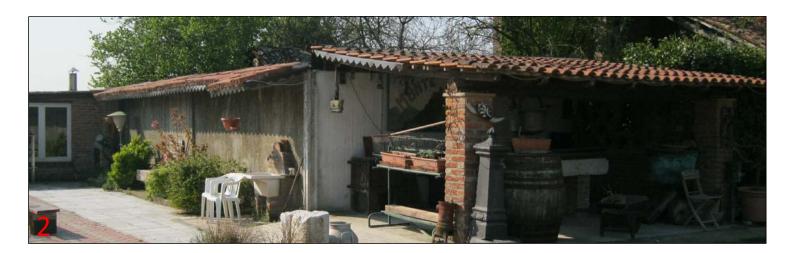
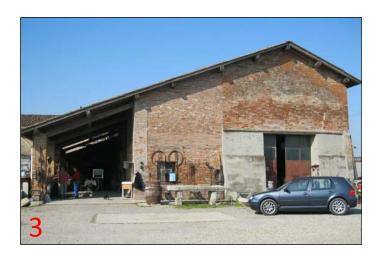
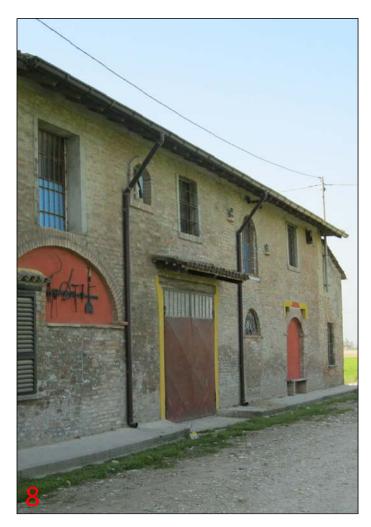
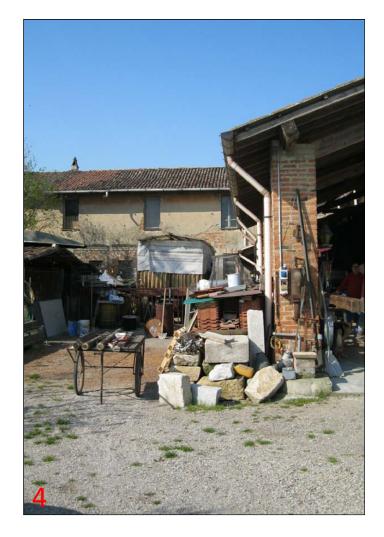
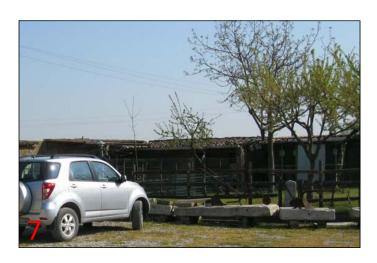
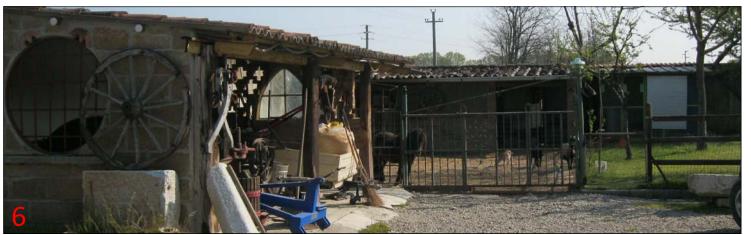
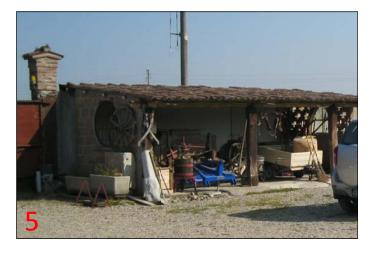
Cascina S. Francesco \_\_\_\_\_\_ SCHEDA n. 06

Cascina S. Francesco	MODALITA' DI ACCESSO	SERVIZI/SOTTO SERVIZI	SPAZI APERTI		
Ca	Scilla 3. Francesco	Cascina a corte aperta	Strada bianca	Corrente elettrica - Pozzo Fossa biologica	Autobloccanti-Ghiaia- Verde a giardino - Orto
	DESTINAZIONE D'USO	STATO DI CONSERVAZIONE	ELEMENTI STRUTTURALI E DI FACCIATA	CONDIZIONE IGIENICA	ALTEZZA
	edificio residenziale-padronale	medio	struttura in mattoni/legno		2 piani fuori terra
	deposito-magazzino	medio	struttura in mattoni/legno		2 piani fuori terra
1	tettoia	medio	struttura in mattoni/legno		2 piani fuori terra
2	tettoia	medio	struttura in mattoni/legno		1 piano fuori terra
	in disuso	rudere	struttura in mattoni/legno		2 piani fuori terra
			rivestimento intonaco

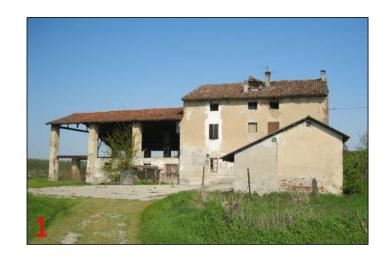
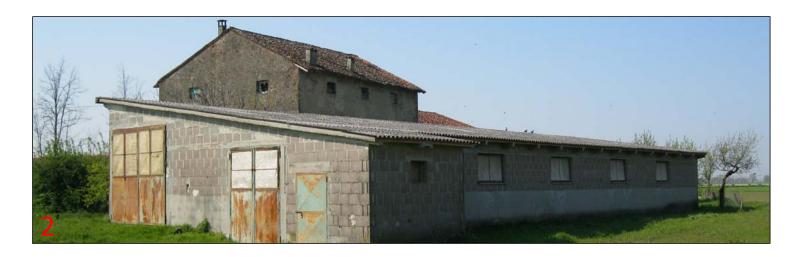
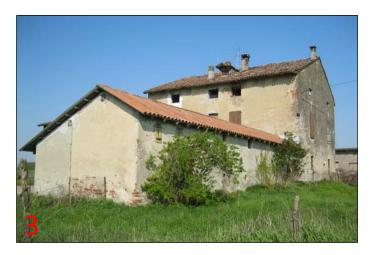
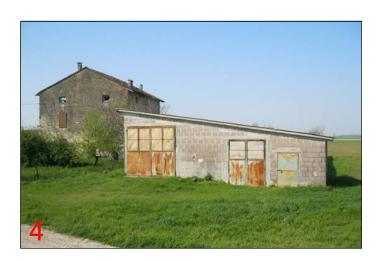
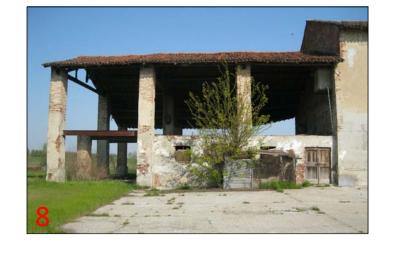
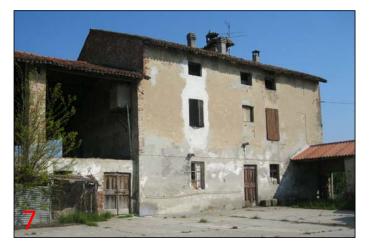
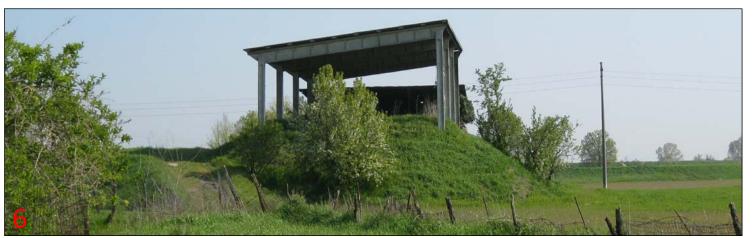
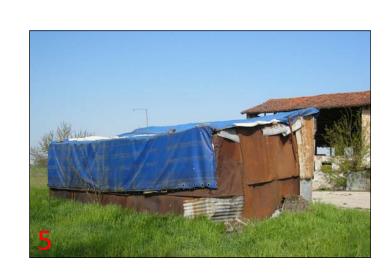
Cascina Stagna \_\_\_\_\_\_ SCHEDA n. 07

Cascina Stagna	DESCRIZIONE	MODALITA' DI ACCESSO	SERVIZI/SOTTO SERVIZI	SPAZI APERTI
Cascilla Stagila	Cascina non a corte	Strada bianca	Corrente elettrica - Pozzo Fossa biologica	Battuto in cemento - Verde incolto - Terra battuta
DECTINAZIONE DIUGO	STATO DI CONSEDVAZIONE	ELENAENTI CERLITTURALLE DI FACCIATA	CONDIZIONE ICIENICA	ALTEZZA
DESTINAZIONE D'USO	STATO DI CONSERVAZIONE	ELEMENTI STRUTTURALI E DI FACCIATA	CONDIZIONE IGIENICA	ALTEZZA
edificio residenziale-padronale	basso	struttura in mattoni/legno		2 piani fuori terra
		rivestimento intonaco		
deposito-magazzino	medio	struttura in blocchi di calcestruzzo		1 piano fuori terra
1 tettoia	buono	struttura prefabbricata		1 piano fuori terra
2 tettoia	rudere	struttura in legno		1 piano fuori terra
tettoia	basso	struttura in mattoni/legno		1 piano fuori terra
3		rivestimento intonaco		
fienile/deposito-magazzino	basso	struttura in mattoni/legno		2 piani fuori terra

rivestimento intonaco

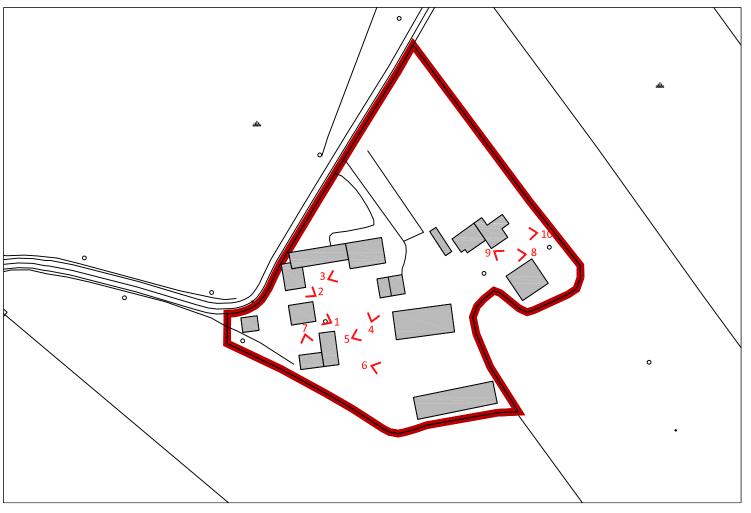
Cascina Maruffi e Maruffino \_\_\_\_\_\_ SCHEDA n. 08

Cascina Maruffi e Maruffino		DESCRIZIONE	MODALITA' DI ACCESSO	SERVIZI/SOTTO SERVIZI	SPAZI APERTI
				Corrente elettrica - Pozzo Fossa biologica	Ghiaia- Verde a giardino - Terra battuta
	DESTINAZIONE D'USO	STATO DI CONSERVAZIONE	ELEMENTI STRUTTURALI E DI FACCIATA	CONDIZIONE IGIENICA	ALTEZZA
1	edificio residenziale-padronale	buono	struttura in mattoni/legno		1 piano fuori terra
			rivestimento intonaco		
2	edificio residenziale-padronale	medio	struttura in mattoni/legno		2 piani fuori terra
			rivestimento intonaco		
3	edificio residenziale-padronale	medio	struttura in mattoni/legno		2 piani fuori terra
1	deposito-magazzino	medio	struttura blocchi calcestruzzo		1 piano fuori terra
2	deposito-magazzino	medio	struttura blocchi calcestruzzo		1 piano fuori terra

· ·		, 3	'
-		rivestimento intonaco	
3 edificio residenziale-padronale	medio	struttura in mattoni/legno	2 piani fuori terra
1 deposito-magazzino	medio	struttura blocchi calcestruzzo	1 piano fuori terra
deposito-magazzino	medio	struttura blocchi calcestruzzo	1 piano fuori terra
2		rivestimento intonaco	
3 deposito-magazzino	medio	struttura in mattoni/rivestimento intonaco	
deposito-magazzino	medio	struttura in mattoni/legno	2 piani fuori terra
7		rivestimento intonaco	
5 deposito-magazzino	buono	struttura prefabbricata	1 piano fuori terra
tettoia	medio	struttura in mattoni/legno	2 piani fuori terra
		rivestimento intonaco	
2 tettoia	basso	struttura metallica/legno	1 piano fuori terra
fienile/deposito-magazzino	basso	struttura in mattoni/legno	2 piani fuori terra

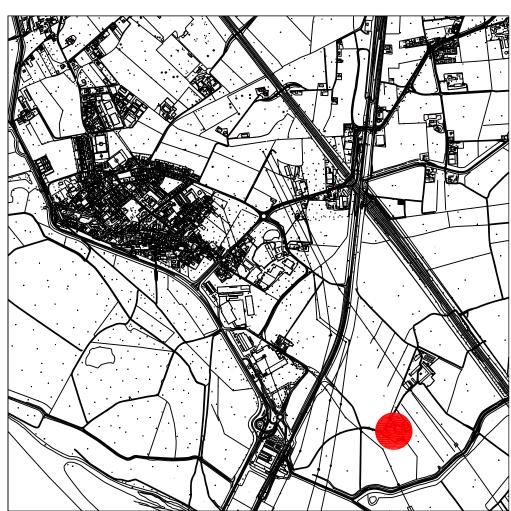
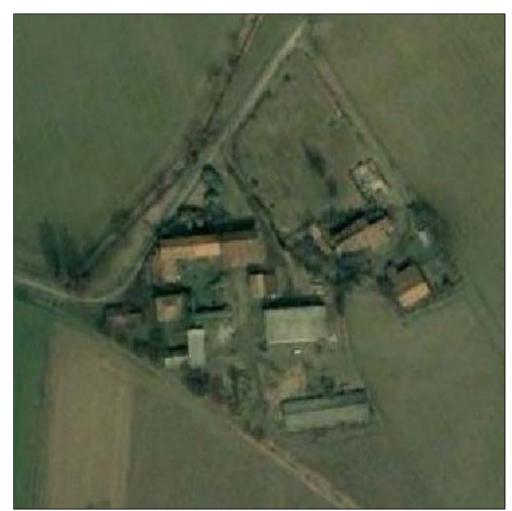
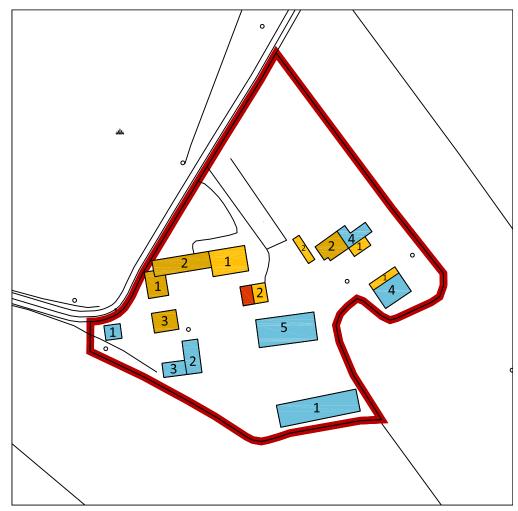
Cascina Maruffi e Maruffino \_\_\_\_\_\_ SCHEDA n. 08

NO presenza di allevamenti	
----------------------------	--

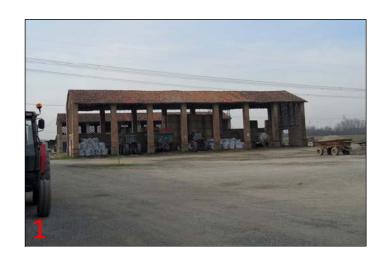
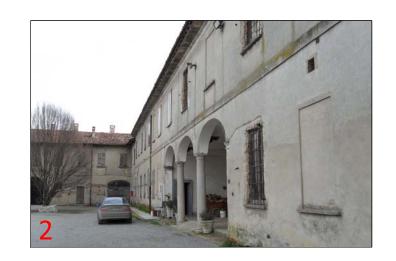
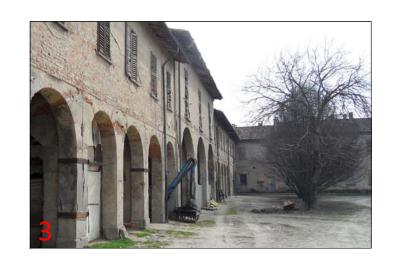
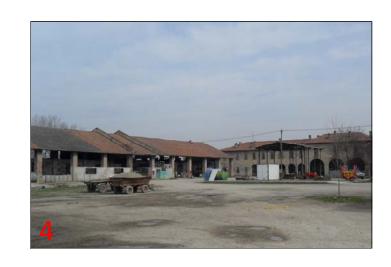
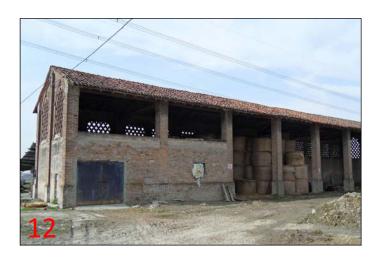
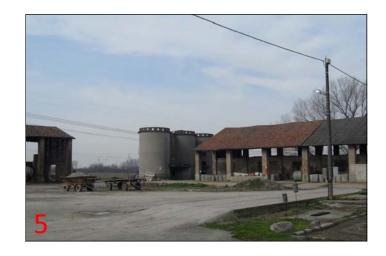
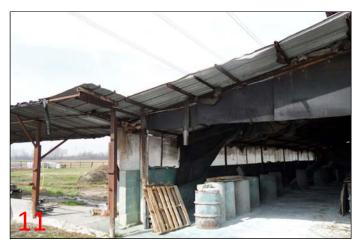
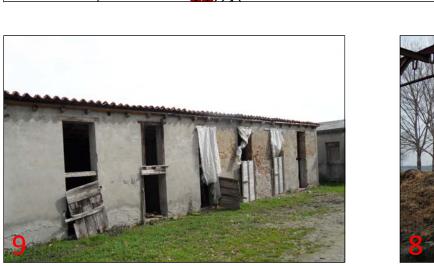
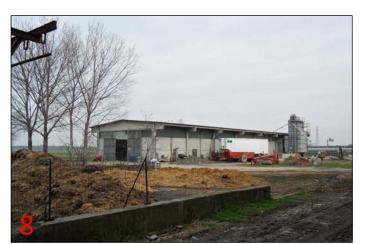
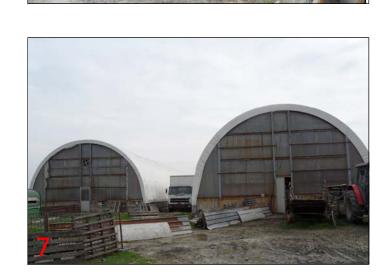
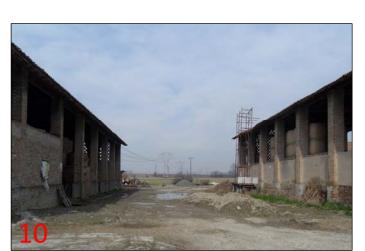
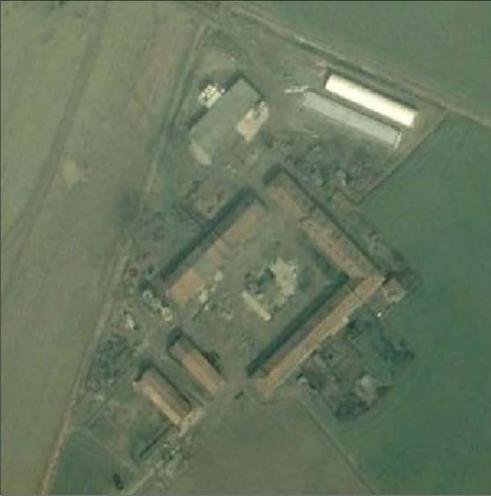
Cascina S. Sisto\_\_\_\_\_\_ SCHEDA n. 09

suini

SI presenza di allevamenti

Car	scina S. Sito	Sito DESCRIZIONE MODALITA' DI ACCESSO		SERVIZI/SOTTO SERVIZI	SPAZI APERTI
Ca	scilla 3. 31to	Cascina a corte chiusa	Strada bianca	Corrente elettrica - Pozzo Fossa biologica	Ghiaia- Verde incolto - Terra battuta
	DECTINATIONS BUILD	STATE DI CONSEDUAZIONE	ELENASNITI CIRLITTURALLE DI SACCIATA	CONDIZIONE LOIENIOA	A1.TE77A
	DESTINAZIONE D'USO	STATO DI CONSERVAZIONE	ELEMENTI STRUTTURALI E DI FACCIATA	CONDIZIONE IGIENICA	ALTEZZA
	edificio residenziale-padronale	basso	struttura in mattoni/legno rivestimento intonaco	umidità diffusa	2 piani fuori terra ( 7m )
1	deposito-magazzino	basso	struttura in mattoni/legno rivestimento intonaco	umidità diffusa	2 piani fuori terra ( 7m )
2	deposito-magazzino	buono	struttura prefabbricata		2 piani fuori terra ( 7m )
3	deposito-magazzino	basso	struttura in mattoni - rivestimento intonaco		2 piani fuori terra ( 7m )
1	tettoia	basso	struttura metallica/blocchi di calcestruzzo		1 piani fuori terra ( 6m )

2	tettoia	basso	struttura metallica/blocchi di calcestruzzo		1 piani fuori terra ( 3m )
3	tettoia	rudere	struttura metallica/legno		1 piani fuori terra
1_	fienile/deposito-magazzino	medio	struttura in mattoni/legno		2 piani fuori terra ( 7m )
2	fienile/deposito-magazzino	medio	struttura in mattoni/legno		2 piani fuori terra ( 8m )
	porcilaia/fienile	medio	struttura in mattoni/legno	umidità diffusa	2 piani fuori terra ( 7m )
	porcilaia	medio	struttura prefabbricata		1 piani fuori terra (6m)
1	porcilaia	buono	struttura prefabbricata		1 piani fuori terra (2,5m)
	silo	buono	struttura in c.a rivestimento intonaco	umidità diffusa	3 piani fuori terra
	legnaia	basso	struttura metallica/legno		1 piani fuori terra (3m)
	letamaia				
+	letamaia				
	in disuso	basso	struttura in mattoni - rivestimento intonaco		2 piani fuori terra ( 7m )
=	nesa

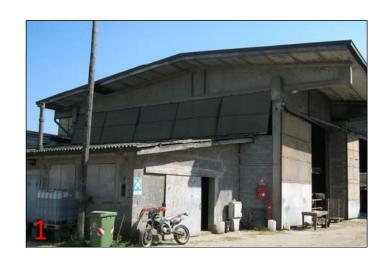
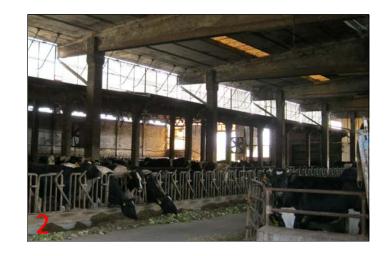
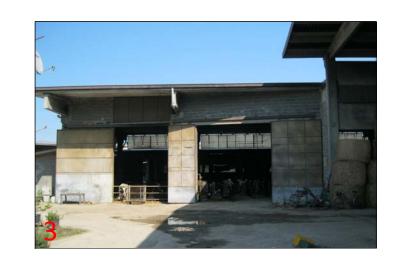
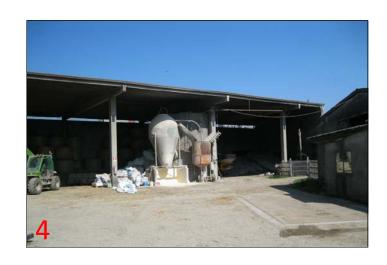
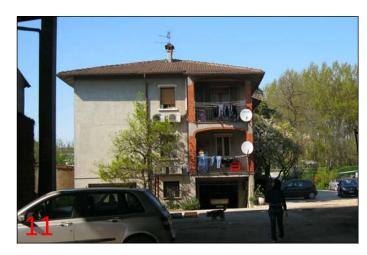
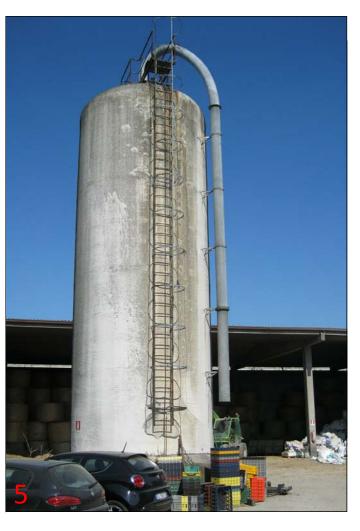
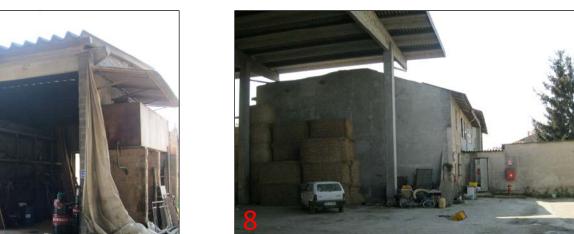
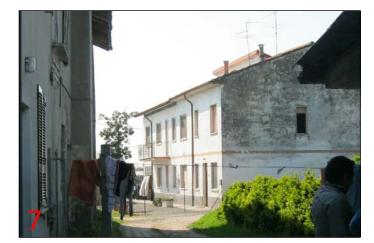
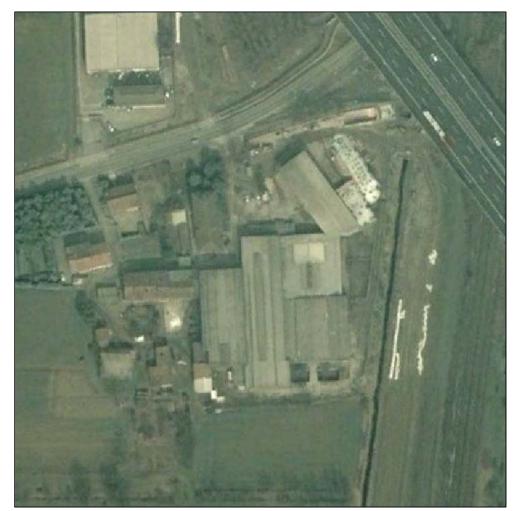
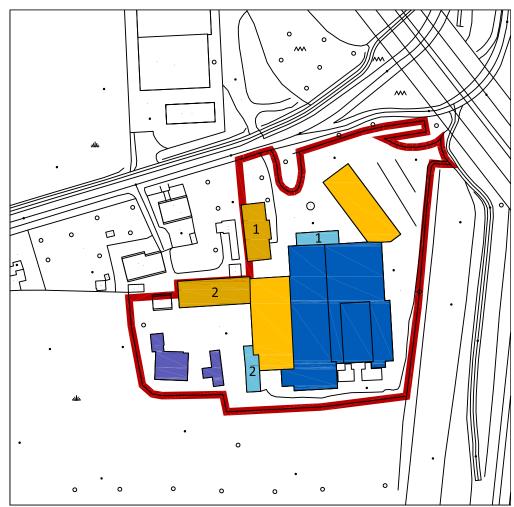
Cascina Zappellone \_\_\_\_\_\_ SCHEDA n. 10

presenza di allevamenti

bovini

Car	assina Zannollono	DESCRIZIONE	MODALITA' DI ACCESSO	SERVIZI/SOTTO SERVIZI	SPAZI APERTI	
Cascina Zappellone		Cascina non a corte Strada bianca		Corrente elettrica - Rete idrica Fossa biologica	Ghiaia - Orto - Terra battuta	
	DESTINAZIONE D'USO	STATO DI CONSERVAZIONE	ELEMENTI STRUTTURALI E DI FACCIATA	CONDIZIONE IGIENICA	ALTEZZA	
1	edificio residenziale-padronale	buono	struttura in mattoni/rivestimento intonaco		2 piani fuori terra	
2	edificio residenziale-padronale	medio	struttura in mattoni/legno rivestimento intonaco		2 piani fuori terra	
1	deposito-magazzino	basso	struttura blocchi di calcestruzzo		1 piano fuori terra	
2	deposito-magazzino	basso	struttura prefabbricata/in mattoni rivestimento intonaco		1 piano fuori terra	
	tettoia	buono	struttura prefabbricata		1 piano fuori terra	
	stalla bovina	basso	struttura prefabbricata/blocchi di calcestruzzo		3 piani fuori terra	
	silo	basso	struttura in c.a.

letamaia					
	in disuso	rudere

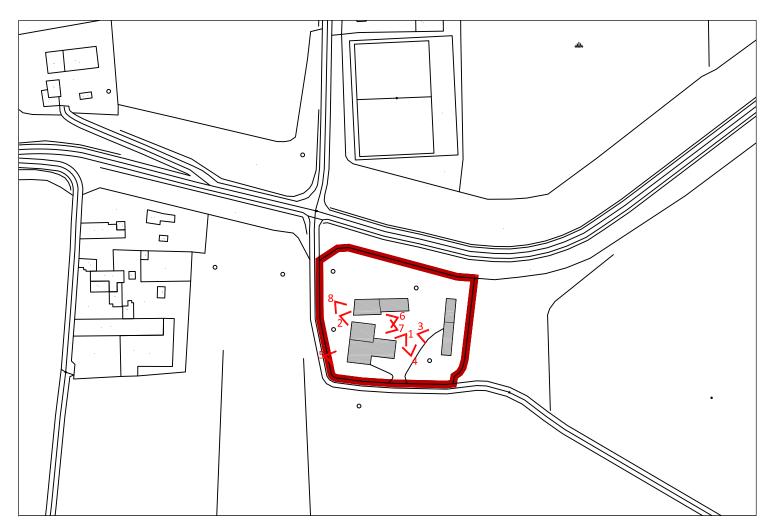
Cascina Parone \_\_\_\_\_\_ SCHEDA n. 11

Cascina Parone	DESCRIZIONE		MODALITA' DI ACCESSO S	SERVIZI/SOTTO SERVIZI	SPAZI APERTI
Cascilla Parolle				Corrente elettrica - Pozzo Fossa biologica	Battuto in cemento- Ghiaia- Verde a giardino
DESTINAZIONE D'	USO	STATO DI CONSERVAZIONE	ELEMENTI STRUTTURALI E DI FACCIATA	CONDIZIONE IGIENICA	ALTEZZA
edificio residenziale-	padronale	medio	struttura in mattoni/legno		2 piani fuori terra
			rivestimento intonaco		
deposito-magazzino		medio	struttura in mattoni/legno		
			rivestimento intonaco		3 piani fuori terra
tettoia		medio	struttura in mattoni/rivestimento intonaco		1 piano fuori terra
1			struttura in mattoni/legno		
tettoia		basso	struttura in mattoni/rivestimento intonaco		1 piano fuori terra
			struttura in mattoni/legno

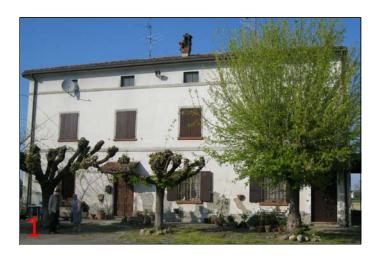
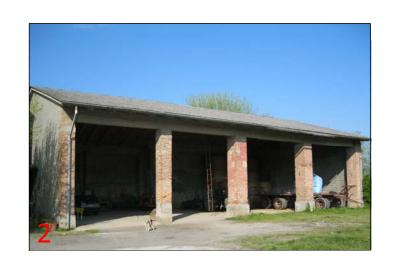
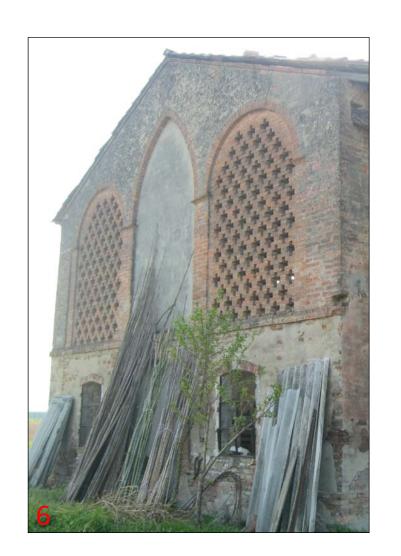
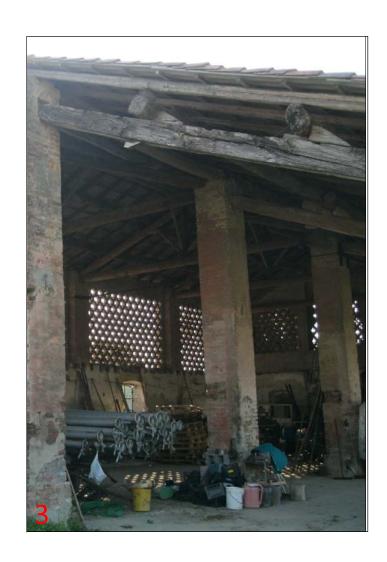
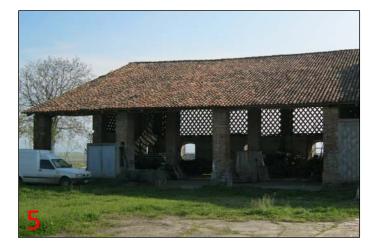
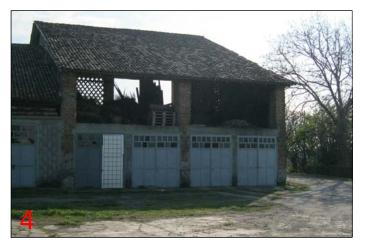
Cascina Cà Bianca\_\_\_\_\_\_SCHEDA n. 12

Cascina Cà Bianca	DESCRIZIONE	MODALITA' DI ACCESSO	SERVIZI/SOTTO SERVIZI	SPAZI APERTI
Cascilla Ca Dialica		Corrente elettrica - Pozzo Fossa biologica	Battuto in cemento- Ghiaia- Verde incolto -	
DESTINAZIONE D'USO	STATO DI CONSERVAZIONE	ELEMENTI STRUTTURALI E DI FACCIATA	CONDIZIONE IGIENICA	ALTEZZA
edificio residenziale-padronale	medio	struttura in mattoni/legno rivestimento intonaco		2 piani fuori terra
deposito-magazzino	medio	struttura in mattoni/legno rivestimento intonaco		2 piani fuori terra
tettoia	basso	struttura in mattoni/legno rivestimento intonaco		1 piano fuori terra
fienile/deposito-magazzino	medio	struttura in mattoni/legno rivestimento intonaco		1 piano fuori terra

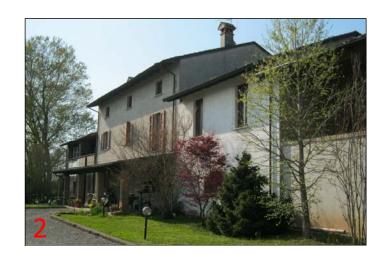
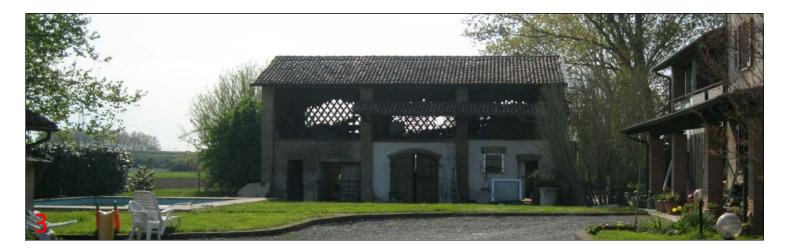
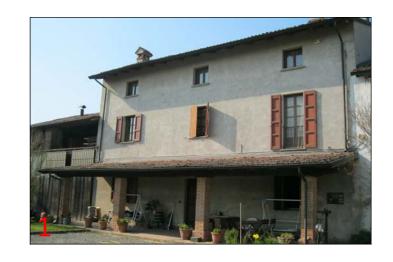
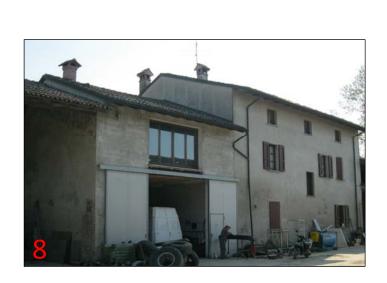
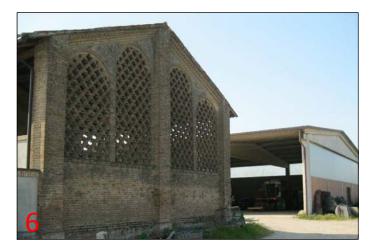
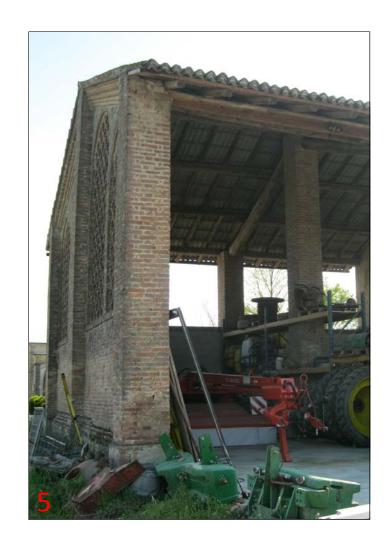
Cascina in via Noceto\_\_\_\_\_\_ SCHEDA n. 13

Cascina Berghente		DESCRIZIONE	MODALITA' DI ACCESSO	SERVIZI/SOTTO SERVIZI	SPAZI APERTI
		Cascina non a corte	Strada bianca	Corrente elettrica - Collegamento rete idrica - Pozzo - Fossa biologica	Ghiaia- Verde a giardino- Piastrelle
	DECTINAZIONE DI ICO	STATO DI CONSEDVAZIONE	ELENACNITI CERLITELIRALI E DI EN COLATA	CONDIZIONE ICIENICA	ALTEZZA
	DESTINAZIONE D'USO	STATO DI CONSERVAZIONE	ELEMENTI STRUTTURALI E DI FACCIATA	CONDIZIONE IGIENICA	ALTEZZA
1	edificio residenziale-padronale	buono	struttura in mattoni/legno		3 piani fuori terra
			rivestimento intonaco		
2	edificio residenziale-padronale	buono	struttura in mattoni/legno		2 piani fuori terra
			rivestimento intonaco		
1	deposito-magazzino	buono	struttura in mattoni/legno		2 piani fuori terra

*			rivestimento intonaco		
<b>`</b>	deposito-magazzino	buono	struttura in mattoni/legno		1 piano fuori terra
			rivestimento intonaco		
3	deposito-magazzino	buono	struttura in c.a./mattoni		1 piano fuori terra
	fienile/deposito-magazzino	buono	struttura in mattoni/legno		2 piani fuori terra
			rivestimento intonaco

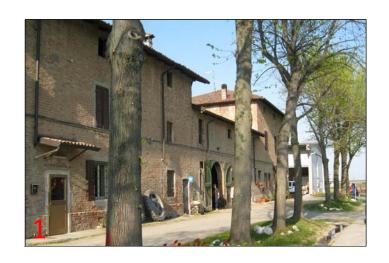
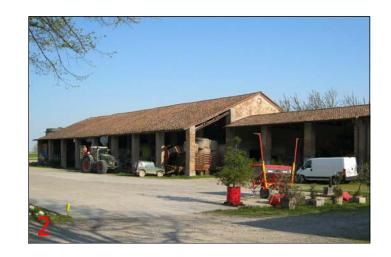
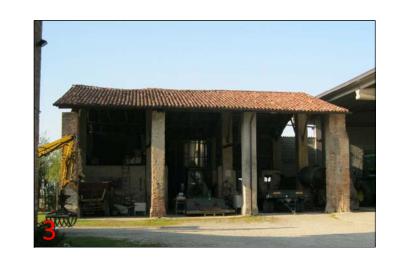
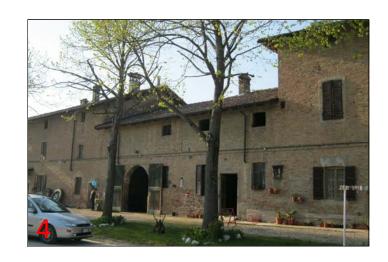
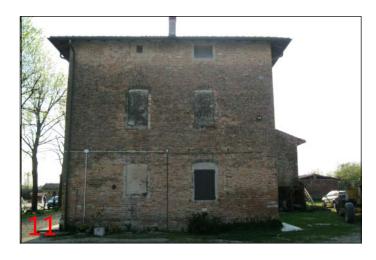
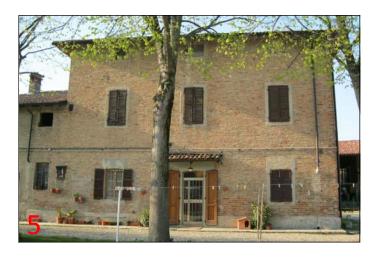
Cascina Dossarelli Nuovi \_\_\_\_\_\_ SCHEDA n. 14

Car	scina Dossarolli Nuovi	DESCRIZIONE		SERVIZI/SOTTO SERVIZI	SPAZI APERTI
Cascina Dossarelli Nuovi		Cascina non a corte	Strada bianca	Corrente elettrica - Pozzo Fossa biologica	Battuto in cemento- Ghiaia- Verde incolto - Terra battuta
	DESTINAZIONE D'USO	STATO DI CONSERVAZIONE	ELEMENTI STRUTTURALI E DI FACCIATA	CONDIZIONE IGIENICA	ALTEZZA
1	edificio residenziale-padronale	medio	struttura in mattoni/legno	CONDIZIONE POLENTO,	2 piani fuori terra
	·				· · · · · · · · · · · · · · · · · · ·
2	edificio residenziale in disuso	medio	struttura in mattoni/legno		2 piani fuori terra
1	deposito-magazzino	basso	struttura in mattoni/legno		1 piano fuori terra
2	deposito-magazzino	medio	struttura in mattoni/legno		3 piani fuori terra
3	deposito-magazzino	medio	struttura in c.a.		1 piano fuori terra
	tettoia	basso	struttura in mattoni/legno		1 piano fuori terra
	fienile/deposito-magazzino	basso	struttura in mattoni/legno		2 piani fuori terra

silo	medio	struttura in c.a rivestimento intonaco

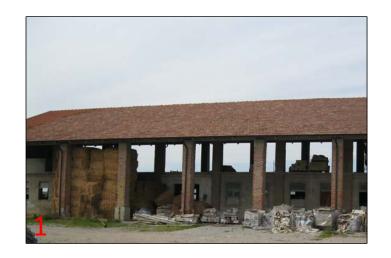
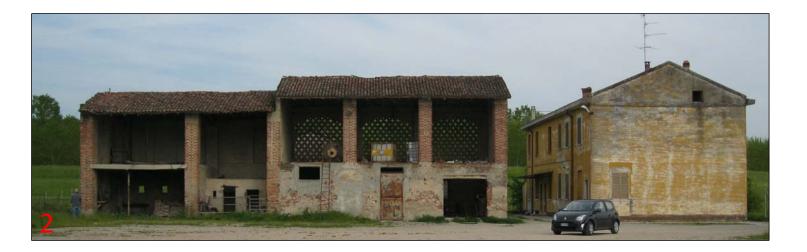
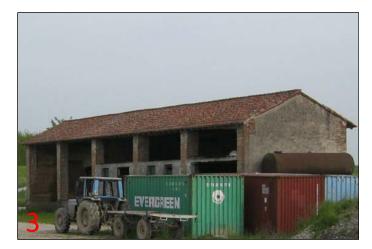
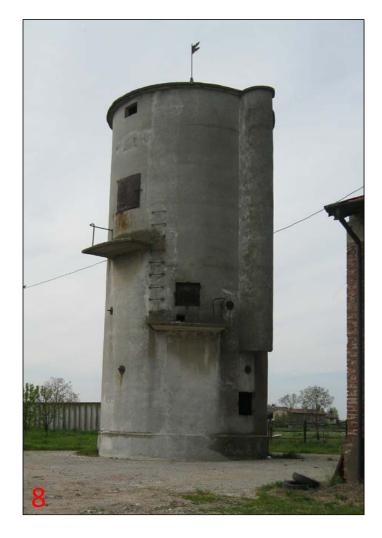
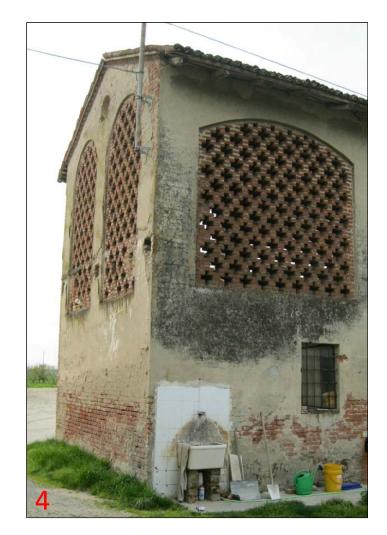
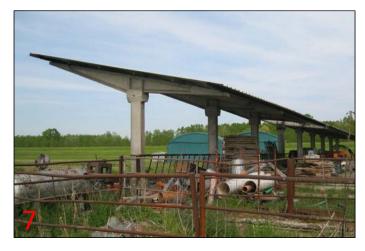
Cascina San Tommaso \_\_\_\_\_\_ SCHEDA n. 15

Cascina San Tommaso		DESCRIZIONE	MODALITA' DI ACCESSO	SERVIZI/SOTTO SERVIZI	SPAZI APERTI
				Corrente elettrica - Pozzo Fossa biologica	Ghiaia- Verde incolto- Terra battuta
D	DESTINAZIONE D'USO	STATO DI CONSERVAZIONE	ELEMENTI STRUTTURALI E DI FACCIATA	CONDIZIONE IGIENICA	ALTEZZA
е	edificio residenziale-padronale	basso	struttura in mattoni/legno		2 piani fuori terra
1 d	leposito-magazzino	basso	struttura in mattoni/legno		2 piani fuori terra
2 d	deposito-magazzino	medio	struttura in mattoni/c.a./legno		2 piani fuori terra
2			rivestimento intonaco		
3 d	deposito-magazzino	buono	struttura prefabbricata		1 piano fuori terra
te	ettoia	basso	struttura metallica		1 piano fuori terra
fi	ienile/deposito-magazzino	medio	struttura in mattoni/c.a./rivestimento intonaco		2 piani fuori terra
si	ilo	basso	struttura in c.a rivestimento intonaco

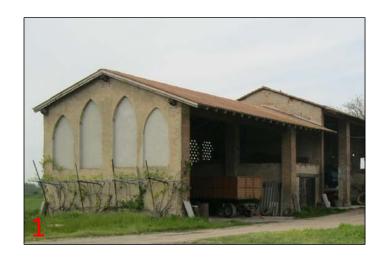
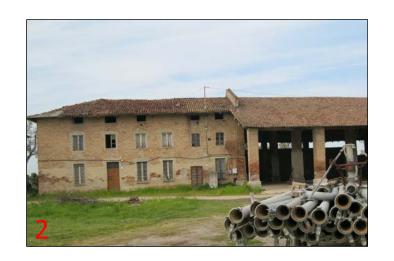
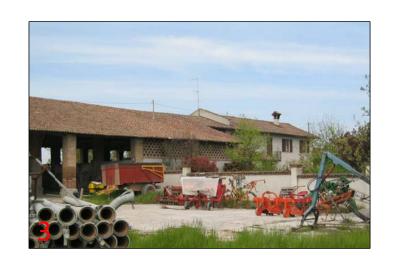
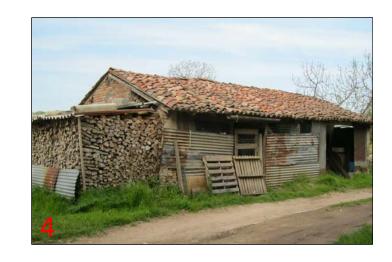
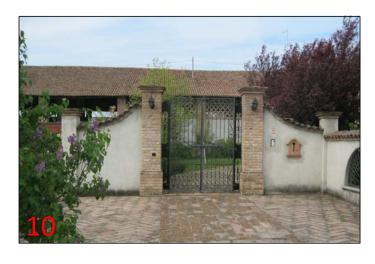
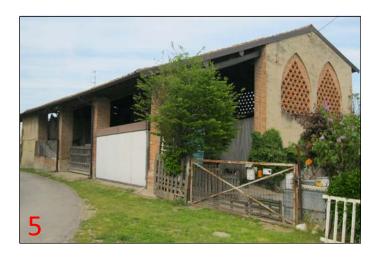
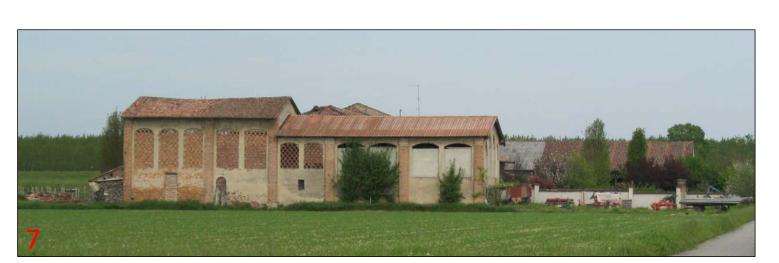
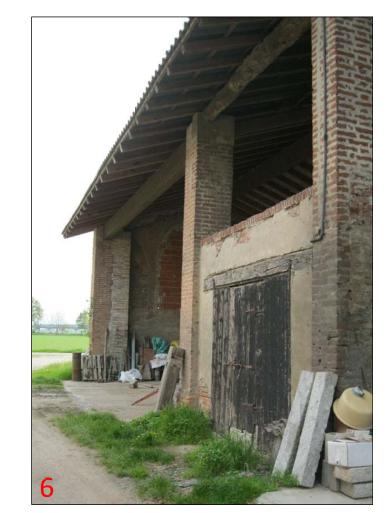
SCHEDA n. 16 Cascina Case Nuove\_\_\_\_\_

Cas	scina Case Nuove	DESCRIZIONE	MODALITA' DI ACCESSO	SERVIZI/SOTTO SERVIZI	SPAZI APERTI	
Cas	scilla Case Nuove	Cascina non a corte Strada asfaltata < 4 m		Corrente elettrica - Collegamento rete idrica - Fossa biologica	Battuto in cemento- Ghiaia- Verde a giardino Verde incolto - Piastrelle- Terra battuta	
	DECTINAZIONE DI ICO	CTATO DI CONCEDVAZIONE	ELENAENTI CEDITETUDALLE DI FACCIATA	CONDIZIONE ICIENICA	ALTE 77.4	
	DESTINAZIONE D'USO	STATO DI CONSERVAZIONE	ELEMENTI STRUTTURALI E DI FACCIATA	CONDIZIONE IGIENICA	ALTEZZA	
1	edificio residenziale-padronale	buono	struttura in mattoni/legno		2 piani fuori terra	
\			rivestimento intonaco			
	edificio residenziale-padronale	medio	struttura in mattoni/legno		2 piani fuori terra	
			rivestimento intonaco			
3	edificio residenziale in disuso	basso	struttura in mattoni/legno		2 piani fuori terra	
1	deposito-magazzino	medio	struttura in mattoni/legno		2 piani fuori terra

rivestimento intonaco			
2	deposito-magazzino	basso	struttura in mattoni/legno		1 piano fuori terra	
	tettoia	buono	struttura in mattoni/legno		1 piano fuori terra	
	fienile/deposito-magazzino	medio	struttura in mattoni/legno		2 piani fuori terra	
			rivestimento intonaco

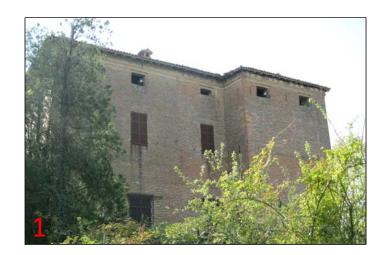
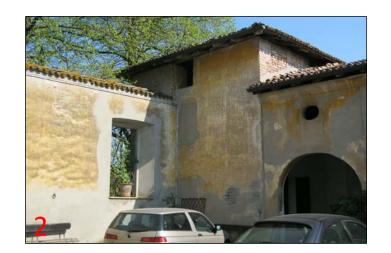
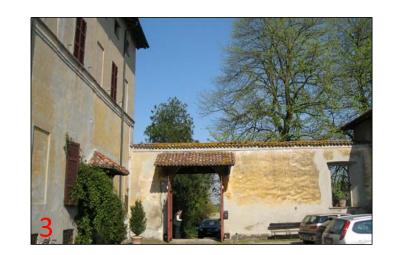
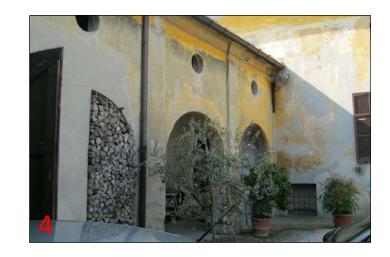
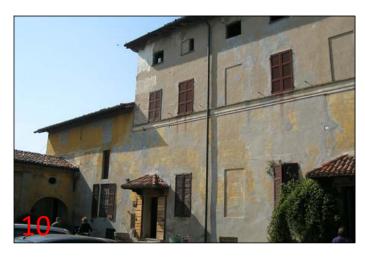
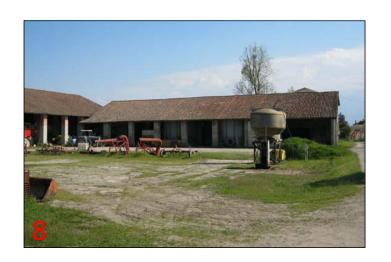
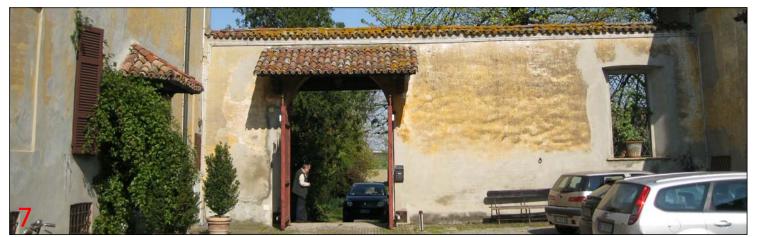
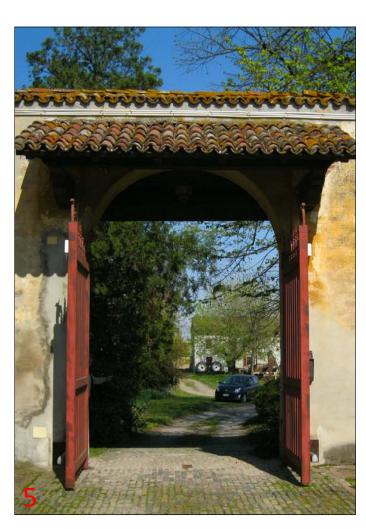
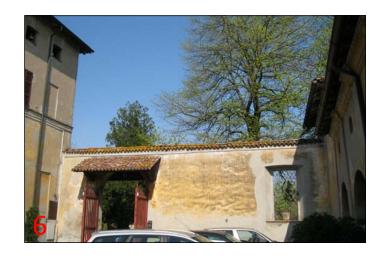
Cascina Colombarone \_\_\_\_\_\_ SCHEDA n. 17

Car	scina Colombarone	DESCRIZIONE	MODALITA' DI ACCESSO	SERVIZI/SOTTO SERVIZI	SPAZI APERTI
Cas	scilla Colollibatorie	Cascina a corte chiusa	Strada bianca	Corrente elettrica - Collegamento rete idrica - Collegamento sistema fognario	Ghiaia- Verde a giardino - Verde incolto- Piastrelle- Terra battuta
					T
	DESTINAZIONE D'USO	STATO DI CONSERVAZIONE	ELEMENTI STRUTTURALI E DI FACCIATA	CONDIZIONE IGIENICA	ALTEZZA
1	edificio residenziale-padronale	medio	struttura in mattoni/legno		3 piani fuori terra
			rivestimento intonaco		
2	edificio residenziale-padronale	medio	struttura in mattoni/legno		1 piano fuori terra
2			rivestimento intonaco		
3	edificio residenziale in disuso	medio	struttura in mattoni/legno		2 piani fuori terra
)			rivestimento intonaco		
1	deposito-magazzino	medio	struttura in mattoni/legno		1 piano fuori terra
_			rivestimento intonaco		
2	deposito-magazzino	medio	struttura in mattoni/legno		2 piani fuori terra

2			rivestimento intonaco		
	fienile/deposito-magazzino	medio	struttura in mattoni/legno		2 piani fuori terra
			rivestimento intonaco		
	silo	medio	struttura in c.a rivestimento intonaco

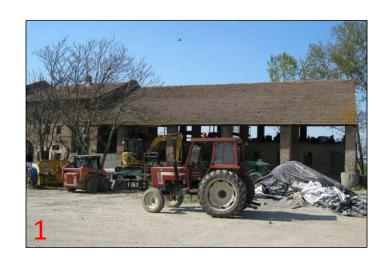
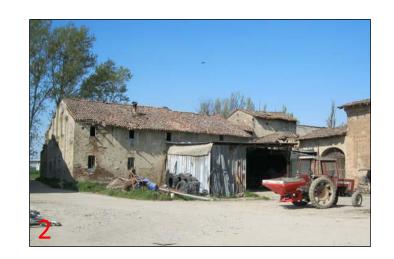
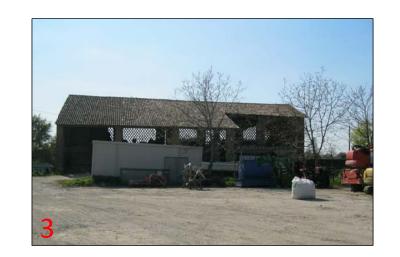
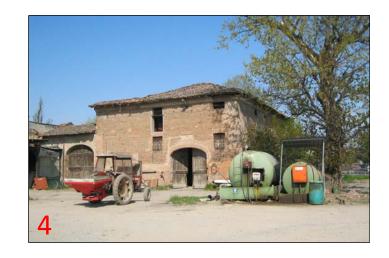
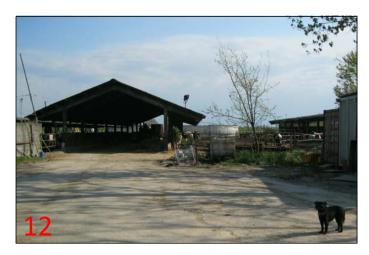
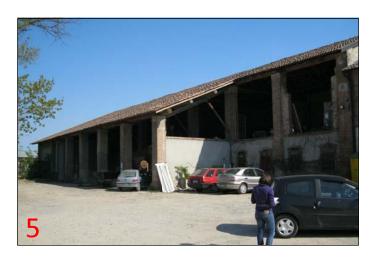
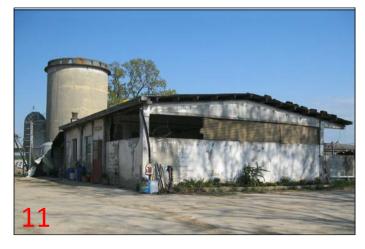
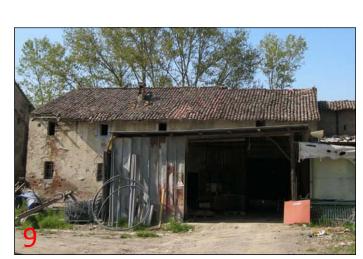
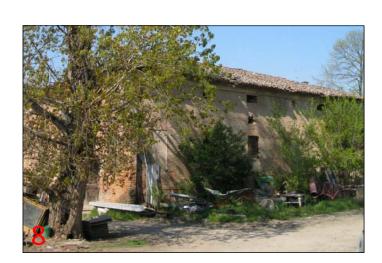
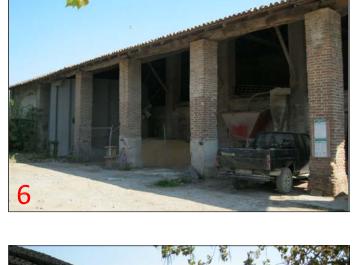
Cascina Casino \_\_\_\_\_\_ SCHEDA n. 18

Ca	ascina Casino	DESCRIZIONE	MODALITA' DI ACCESSO	SERVIZI/SOTTO SERVIZI	SPAZI APERTI
	ascilla Casillo	Cascina a corte chiusa	Strada bianca	Corrente elettrica - Collegamento rete idrica - Pozzo - Fossa biologica	Battuto in cemento- Ghiaia- Verde incolto
	DESTINAZIONE D'USO	STATO DI CONSERVAZIONE	ELEMENTI STRUTTURALI E DI FA	CCIATA CONDIZIONE IGIENICA	ALTEZZA
1	edificio residenziale-padronale	medio	struttura in mattoni/legno		2 piani fuori terra
			rivestimento intonaco		
2	edificio residenziale-padronale	basso	struttura in mattoni/legno		2 piani fuori terra
			rivestimento intonaco		
2	edificio residenziale in disuso	basso	struttura in mattoni/legno		2 piani fuori terra
<b>)</b>			rivestimento intonaco		
	deposito-magazzino	basso	struttura in blocchi di calcestruzzo		1 piano fuori terra
	tettoia	basso	struttura prefabbricata		1 piano fuori terra
1	fienile/deposito-magazzino	medio	struttura in mattoni/legno		2 piani fuori terra

rivestimento intonaco		
2	fienile/deposito-magazzino	basso	struttura in mattoni/legno		2 piani fuori terra
			rivestimento intonaco		
	letamaia	medio	struttura in c.a.
