## **VARIANTE PARZIALE n.3/2014 AL PGT VIGENTE**

## **PIANO DELLE REGOLE**

## **SCHEDE DEI NUCLEI RURALI**

Settembre 2016

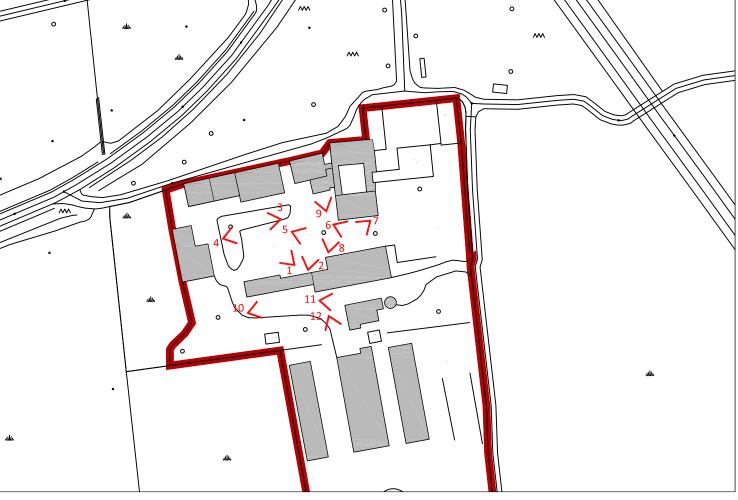
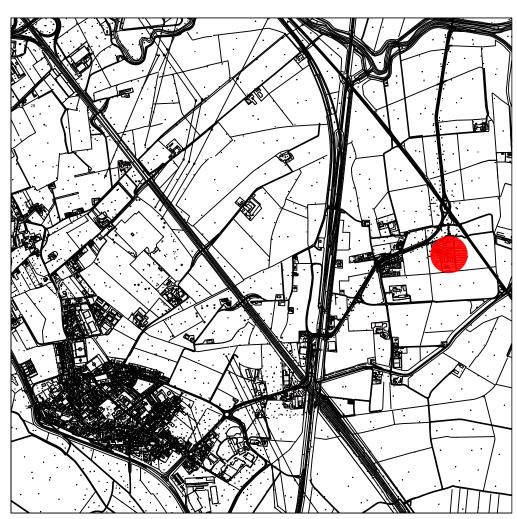
Cascina Casino \_\_\_\_\_\_ SCHEDA n. 18

Ca	ascina Casino	DESCRIZIONE	MODALITA' DI ACCESSO	SERVIZI/SOTTO SERVIZI	SPAZI APERTI
	ascilla Casillo	Cascina a corte chiusa	Strada bianca	Corrente elettrica - Collegamento rete idrica - Pozzo - Fossa biologica	Battuto in cemento- Ghiaia- Verde incolto
	DESTINAZIONE D'USO	STATO DI CONSERVAZIONE	ELEMENTI STRUTTURALI E DI FA	CCIATA CONDIZIONE IGIENICA	ALTEZZA
1	edificio residenziale-padronale	medio	struttura in mattoni/legno		2 piani fuori terra
			rivestimento intonaco		
2	edificio residenziale-padronale	basso	struttura in mattoni/legno		2 piani fuori terra
			rivestimento intonaco		
2	edificio residenziale in disuso	basso	struttura in mattoni/legno		2 piani fuori terra
<b>)</b>			rivestimento intonaco		
	deposito-magazzino	basso	struttura in blocchi di calcestruzzo		1 piano fuori terra
	tettoia	basso	struttura prefabbricata		1 piano fuori terra
1	fienile/deposito-magazzino	medio	struttura in mattoni/legno		2 piani fuori terra

rivestimento intonaco		
2	fienile/deposito-magazzino	basso	struttura in mattoni/legno		2 piani fuori terra
			rivestimento intonaco		
	letamaia	medio	struttura in c.a.

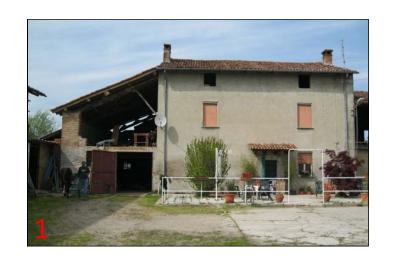
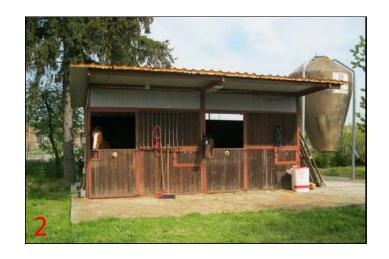
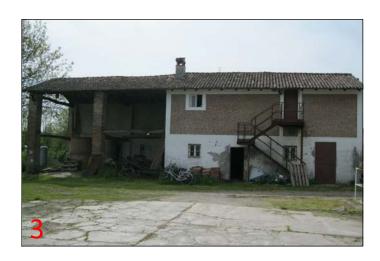
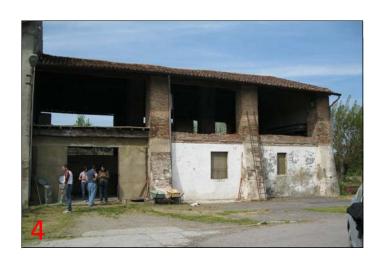
Cascina Comodo Nuovo\_\_\_\_\_\_SCHEDA n. 19

Cascina Comodo Nuovo	DESCRIZIONE	MODALITA' DI ACCESSO	SERVIZI/SOTTO SERVIZI	SPAZI APERTI	
Lascina Comodo Nuovo	Cascina a corte aperta	Strada bianca	Corrente elettrica - Pozzo Fossa biologica	Ghiaia- Verde incolto- Terra battuta	
DESTINAZIONE D'USO	STATO DI CONSERVAZIONE	ELEMENTI STRUTTURALI E DI FACCIATA	CONDIZIONE IGIENICA	ALTEZZA	
			CONDIZIONE IGIENICA		
edificio residenziale-padronale	basso	struttura in mattoni/legno		2 piani fuori terra	
		rivestimento intonaco			
deposito-magazzino	basso	struttura in mattoni/legno		2 piani fuori terra	
		rivestimento intonaco			
tettoia	basso	struttura in mattoni/legno		2 piani fuori terra	
fienile/deposito-magazzino	basso	struttura in mattoni/legno		2 piani fuori terra	
stalla equina	basso	struttura in mattoni/legno		2 piani fuori terra	
		rivestimento intonaco			
stalla equina	basso	struttura metallica/legno		1 piano fuori terra

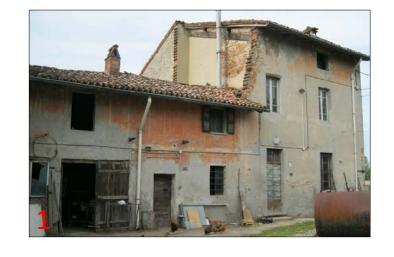
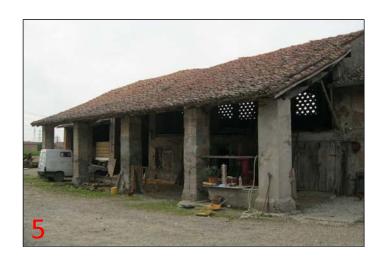
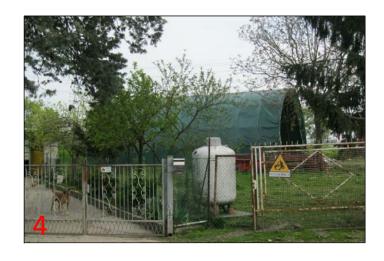
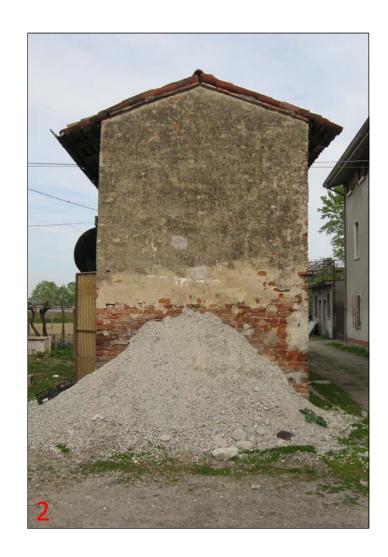
Cascina San Disasio Basso\_\_\_\_\_\_ SCHEDA n. 20

Cas	scina San Disasio Basso	DESCRIZIONE	MODALITA' DI ACCESSO	SERVIZI/SOTTO SERVIZI	SPAZI APERTI
Cas	ocilia Sali Disasio Dasso	Cascina non a corte Strada bianca		Corrente elettrica - Collegamento rete idrica - Fossa biologica	Ghiaia- Verde incolto - Terra battuta
	DESTINAZIONE D'USO	STATO DI CONSERVAZIONE	ELEMENTI STRUTTURALI E DI FACCIATA	CONDIZIONE IGIENICA	ALTEZZA
1_	edificio residenziale-padronale	medio	struttura in mattoni/rivestimento intonaco		2 piani fuori terra
2	edificio residenziale in disuso	basso	struttura in mattoni/legno		2 piani fuori terra
			rivestimento intonaco		
3	edificio residenziale in disuso	basso	struttura in mattoni/legno		1 piano fuori terra
			rivestimento intonaco		
1	deposito-magazzino	medio	struttura in mattoni/legno		1 piano fuori terra
_			rivestimento intonaco		
2	deposito-magazzino	basso	struttura in mattoni/legno		2 piani fuori terra
			rivestimento intonaco		
3	fienile/deposito-magazzino	basso	struttura in mattoni/legno		1 piano fuori terra

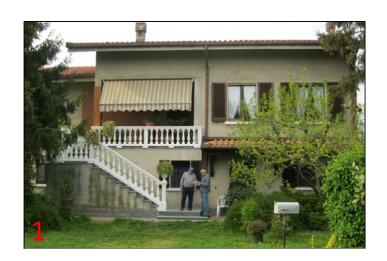
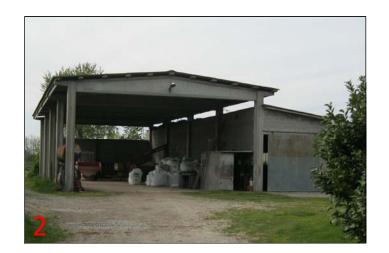
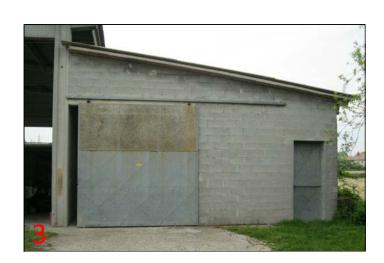
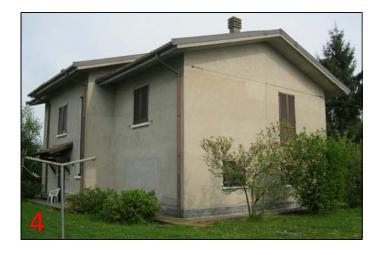
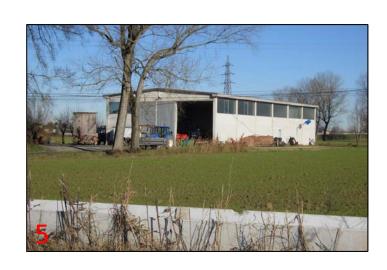
Cascina San Disasio Basso \_\_\_\_\_\_ SCHEDA n. 21

Cascina San Disasio Basso		DESCRIZIONE	MODALITA' DI ACCESSO	SERVIZI/SOTTO SERVIZI	SPAZI APERTI
		Cascina non a corte	Strada bianca	Corrente elettrica - Collegamento rete idrica - Fossa biologica	Ghiaia - Verde a giardino - Terra battuta
	DESTINAZIONE D'USO	STATO DI CONSERVAZIONE	ELEMENTI STRUTTURALI E DI FACCIATA	A CONDIZIONE IGIENICA	ALTEZZA
	edificio residenziale-padronale	buono	struttura in mattoni/rivestimento intonaco		2 piani fuori terra
1	deposito-magazzino	buono	struttura in c.a.		1 piano fuori terra
2	deposito-magazzino	medio	struttura in blocchi di calcestruzzo		1 piano fuori terra
2	deposito-magazzino	buono	struttura in c.a./blocchi di calcestruzzo		2 piani fuori terra

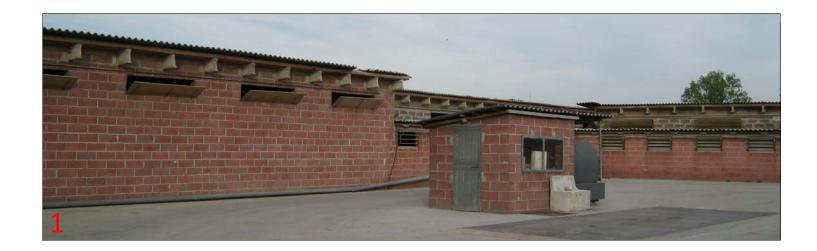
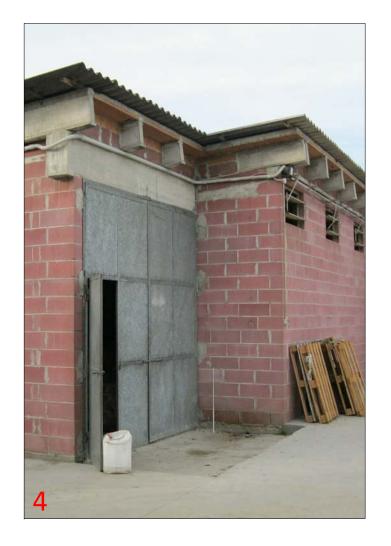
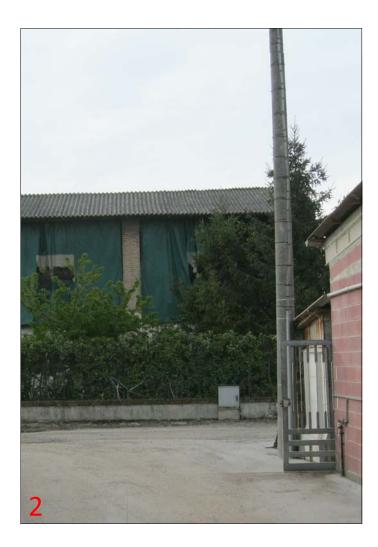
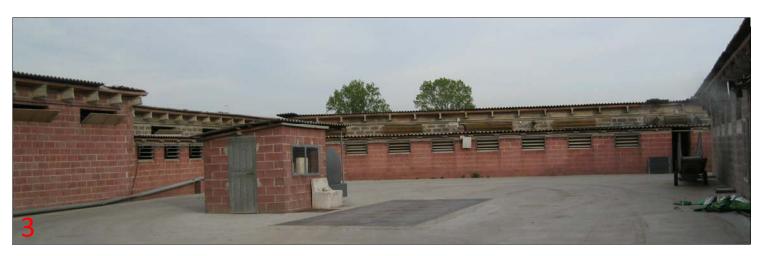
Cascina Caderna e Loghetto\_\_\_\_\_\_SCHEDA n. 22

Cascina Caderna e Loghetto		DESCRIZIONE	MODALITA' DI ACCESSO	SERVIZI/SOTTO SERVIZI	SPAZI APERTI
		Cascina a corte chiusa	Strada bianca	Corrente elettrica - Collegamento rete idrica - Fossa biologica	Battuto in cemento
	DESTINAZIONE D'USO	STATO DI CONSERVAZIONE	ELEMENTI STRUTTURALI E DI FACCIATA	CONDIZIONE IGIENICA	ALTEZZA
	edificio residenziale-padronale	buono	struttura in mattoni/rivestimento intonaco		2 piani fuori terra
1	deposito-magazzino	buono	rivestimento intonaco		1 piano fuori terra
7			struttura in mattoni/legno		
2	deposito-magazzino	buono	struttura prefabbricata		1 piano fuori terra
	porcilaia	buono	struttura prefabbricata/blocchi calcestruzzo		1 piano fuori terra
1_	silo	medio	struttura in c.a rivestimento intonaco		
2	silo	buono	struttura metallica

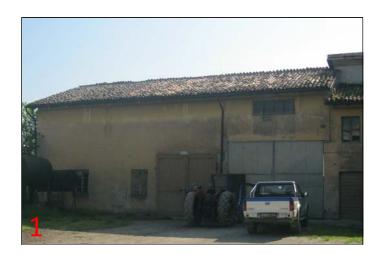
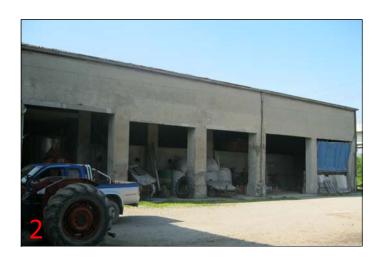
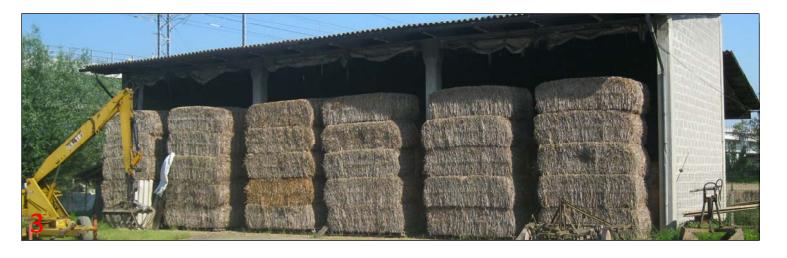
Cascina Arioli 2 \_\_\_\_\_\_ SCHEDA n. 23

Cascina Arioli 2		DESCRIZIONE	MODALITA' DI ACCESSO	SERVIZI/SOTTO SERVIZI	SPAZI APERTI
		Cascina non a corte Strada asfaltata < 4 m		Corrente elettrica - Collegamento rete idrica - Fossa biologica	Battuto in cemento- Terra battuta
	DESTINAZIONE D'USO	STATO DI CONSERVAZIONE	ELEMENTI STRUTTURALI E DI FAC	CIATA   CONDIZIONE IGIENICA	ALTEZZA
	edificio residenziale-padronale	medio	struttura in mattoni/c.a.		2 piani fuori terra
			rivestimento intonaco		
1	deposito-magazzino	medio	struttura in mattoni/rivestimento intona	iaco	2 piani fuori terra
2	deposito-magazzino	medio	struttura in c.a./blocchi di calcestruzzo		1 piano fuori terra
3	deposito-magazzino	basso	struttura mattoni/legno		2 piano fuori terra
	tettoia	medio	struttura metallica		1 piano fuori terra

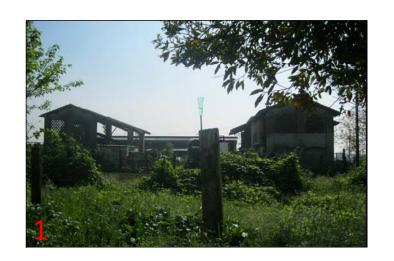
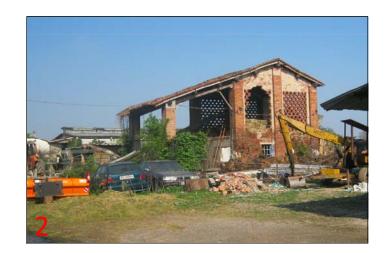
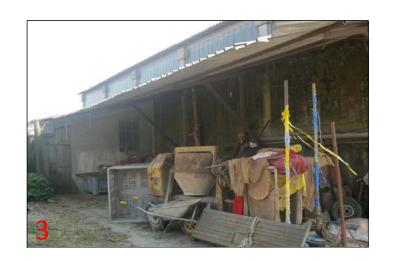
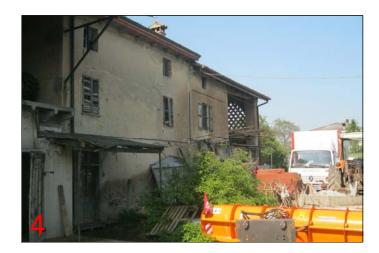
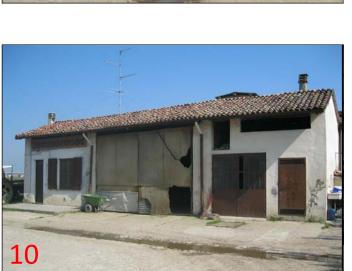
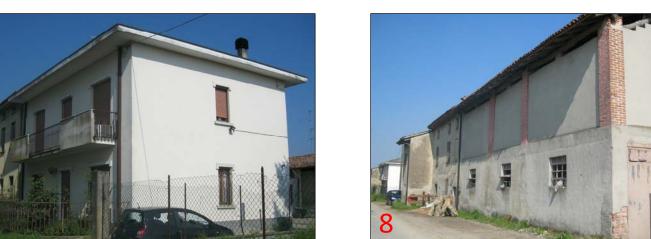
SCHEDA n. 24

Car	scina Arioli	DESCRIZIONE	MODALITA' DI ACCESSO	SERVIZI/SOTTO SERVIZI	SPAZI APERTI
Ca.	Scilia Alloli	Cascina non a corte	Strada asfaltata < 4 m	Corrente elettrica - Collegamento rete idrica - Pozzo perdente	Battuto in cemento- Ghiaia- Verde incolto- Terra battuta
	DECTINATIONS DIVISO	CTATO DI CONCEDIVAZIONE	ELEN AENITI CERLITTURALLE DI EN COLATA	CONDIZIONE ICIENICA	ALTEZZA
	DESTINAZIONE D'USO	STATO DI CONSERVAZIONE	ELEMENTI STRUTTURALI E DI FACCIATA	CONDIZIONE IGIENICA	ALTEZZA
1	edificio residenziale-padronale	medio	struttura in mattoni/rivestimento intonaco		2 piani fuori terra
2	edificio residenziale-padronale	basso	struttura in mattoni/rivestimento intonaco		2 piani fuori terra
1	deposito-magazzino	medio	struttura in mattoni/legno		1 piano fuori terra
			rivestimento intonaco		
2	deposito-magazzino	medio	struttura prefabbricata/in c.a.		1 piano fuori terra
3	deposito-magazzino	basso	struttura in mattoni/legno		2 piani fuori terra

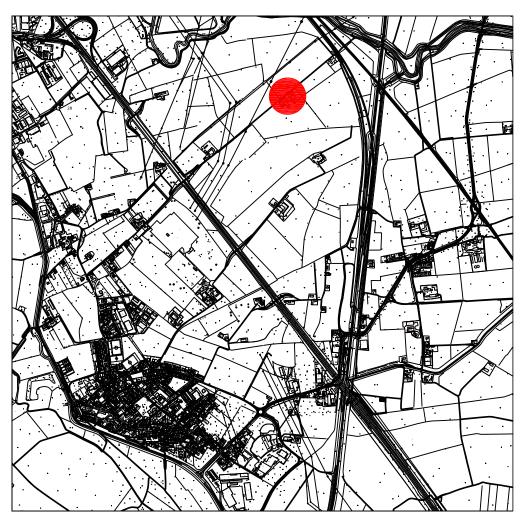
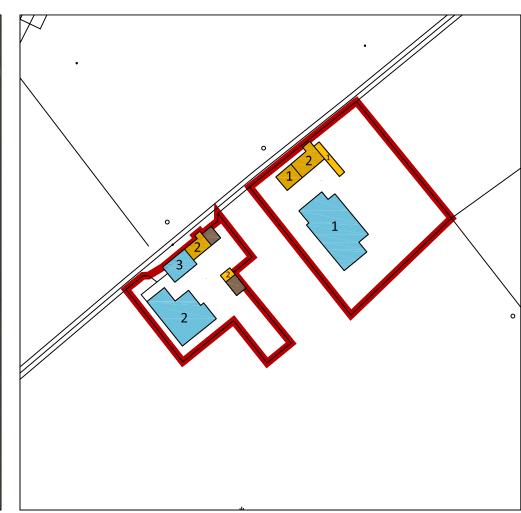
Cascina Arioli\_\_\_\_\_\_SCHEDA n. 24

3			rivestimento intonaco		
1_	tettoia	medio	struttura in blocchi di calcestruzzo/legno		1 piano fuori terra
2	tettoia	basso	struttura in mattoni/legno		1 piano fuori terra
			rivestimento intonaco		
	stalla equina	rudere	struttura in mattoni/legno		2 piani fuori terra
			rivestimento intonaco

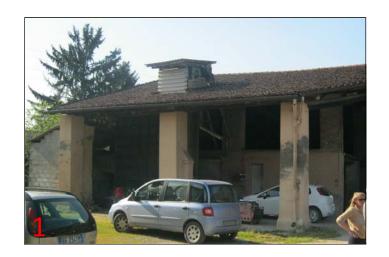
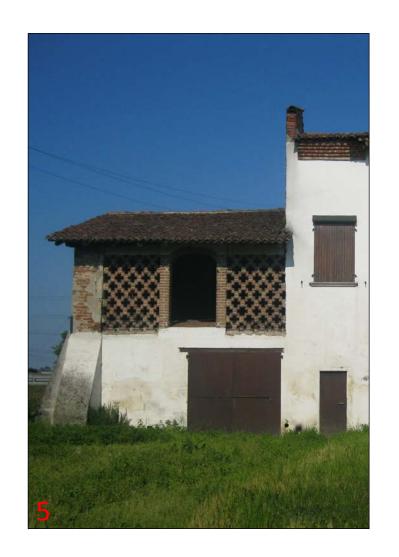
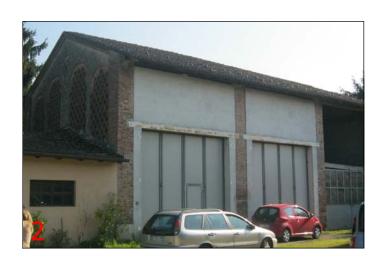
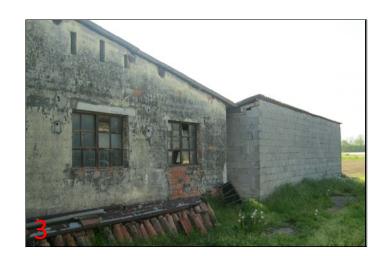
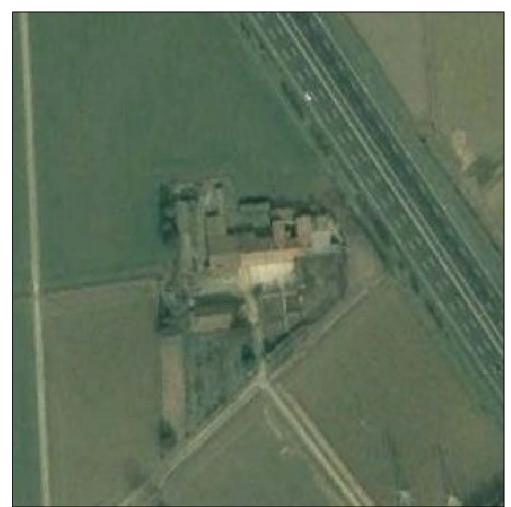
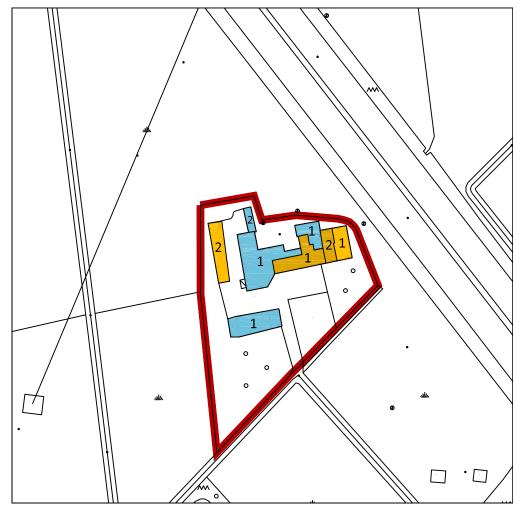
Cascina Belvedere \_\_\_\_\_\_ SCHEDA n. 25

C.	ascina Belvedere	DESCRIZIONE	MODALITA' DI ACCESSO	SERVIZI/SOTTO SERVIZI	SPAZI APERTI
	ascilla belvedere			Corrente elettrica - Collegamento rete idrica - Fossa biologica	Battuto in cemento- Ghiaia- Verde a giardino- Verde incolto- Piastrelle- Terra battuta
	DESTINAZIONE D'USO	STATO DI CONSERVAZIONE	ELEMENTI STRUTTURALI E DI FACCIATA	CONDIZIONE IGIENICA	ALTEZZA
1	edificio residenziale-padronale	buono	struttura in mattoni/legno rivestimento intonaco		2 piani fuori terra
2	edificio residenziale-padronale in disuso	basso	struttura in mattoni/legno rivestimento intonaco		2 piani fuori terra
1	deposito-magazzino	medio	struttura in mattoni/legno rivestimento intonaco		2 piani fuori terra
2	deposito-magazzino	basso	struttura in blocchi di calcestruzzo		1 piano fuori terra
1	tettoia		struttura in blocchi di calcestruzzo		1 piano fuori terra
2	tettoia		struttura in mattoni/legno rivestimento intonaco		1 piano fuori terra

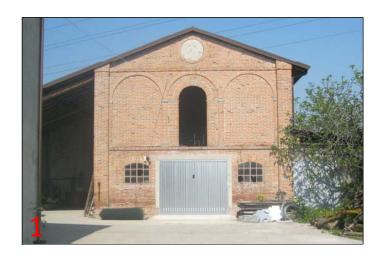
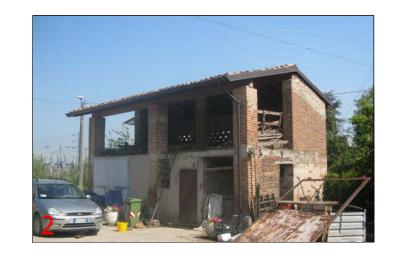
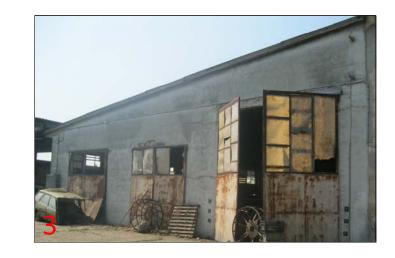
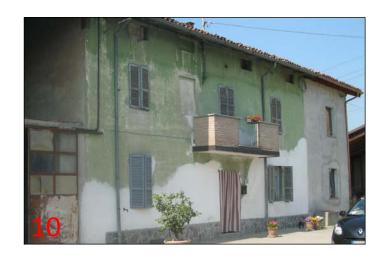
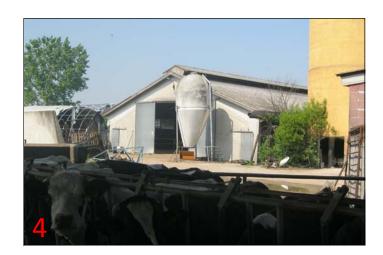
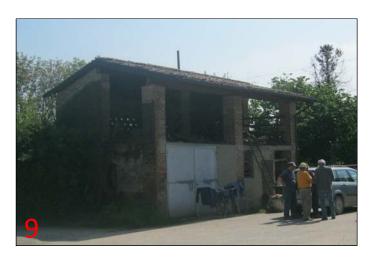
Cascina Pozzola\_\_\_\_\_\_SCHEDA n. 26

Car	scina Pozzola	DESCRIZIONE	MODALITA' DI ACCESSO	SERVIZI/SOTTO SERVIZI	SPAZI APERTI	
Cas				Corrente elettrica - Collegamento rete idrica - Fossa biologica	Battuto in cemento- Ghiaia- Verde incolto- Terra battuta	
	DESTINAZIONE D'USO	STATO DI CONSERVAZIONE	ELEMENTI STRUTTURALI E DI FACCIATA	CONDIZIONE IGIENICA	ALTEZZA	
1	edificio residenziale-padronale	medio	struttura in mattoni/legno		2 piani fuori terra	
			rivestimento intonaco			
2	edificio residenziale-padronale	basso	struttura in mattoni/rivestimento intonaco		1 piano fuori terra	
1	deposito-magazzino	medio	struttura prefabbricata		2 piani fuori terra	
2	deposito-magazzino	medio	struttura in mattoni/legno		2 piani fuori terra	
			rivestimento intonaco			
1	stalla bovina	medio	struttura prefabbricata/c.a.		1 piano fuori terra	
2	stalla bovina	basso	struttura in mattoni/legno		1 piano fuori terra	
3	stalla bovina	medio	struttura in c.a./blocchi di calcestruzzo		1 piano fuori terra

tettoia	basso	struttura metallica		1 piano fuori terra	
	silo	medio	struttura in c.a./rivestimento intonaco

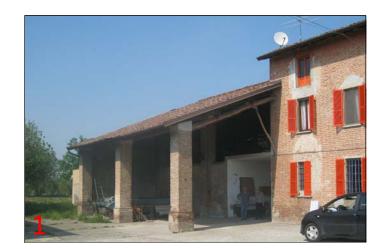
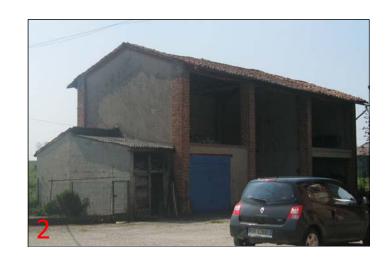
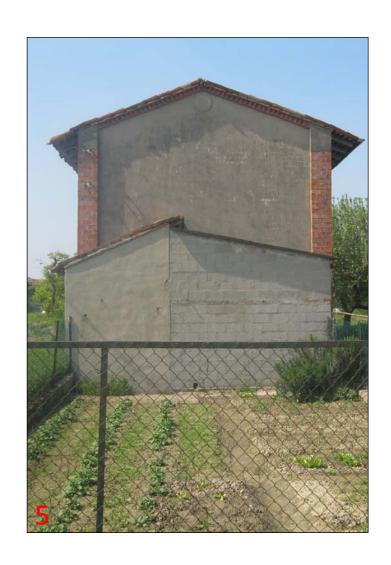
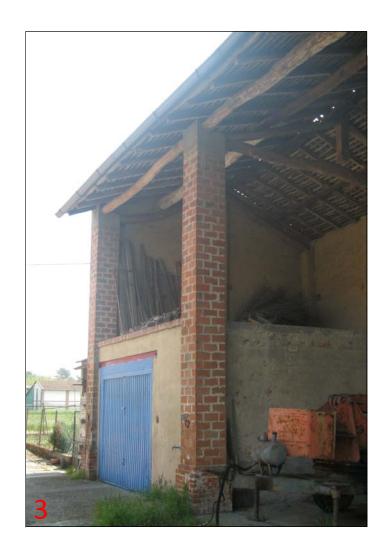
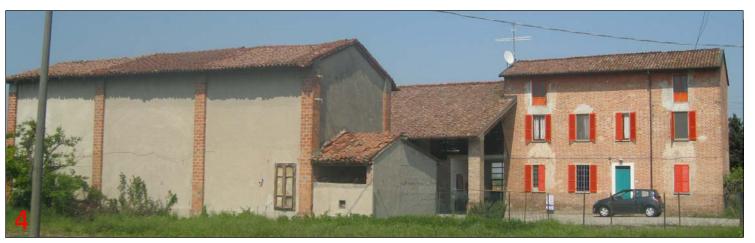
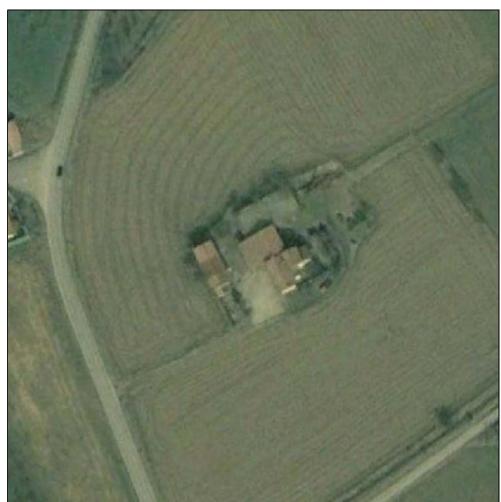
Cascina Pontini \_\_\_\_\_\_ SCHEDA n. 27

Cascina Pontini		DESCRIZIONE	MODALITA' DI ACCESSO	SERVIZI/SOTTO SERVIZI	SPAZI APERTI
				Corrente elettrica - Collegamento rete idrica - Fossa biologica	Battuto in cemento- Verde incolto- Orto
	DESTINATIONS DIVISO	STATO DI CONSEDVAZIONE	EL EN AFAITL CERLITTURALLE DU EN COLATA	CONDIZIONE ICIENICA	ALTEZZA
	DESTINAZIONE D'USO	STATO DI CONSERVAZIONE	ELEMENTI STRUTTURALI E DI FACCIATA	CONDIZIONE IGIENICA	ALTEZZA
	edificio residenziale-padronale	medio	struttura in mattoni/legno		2 piani fuori terra
1	deposito-magazzino	basso	struttura in mattoni/legno		2 piani fuori terra
_			rivestimento intonaco		
2	deposito-magazzino	medio	struttura in mattoni/rivestimento intonaco		2 piani fuori terra
3	deposito-magazzino	basso	struttura in blocchi di calcestruzzo/legno		1 piano fuori terra
	tettoia	medio	struttura in mattoni/legno		1 piano fuori terra

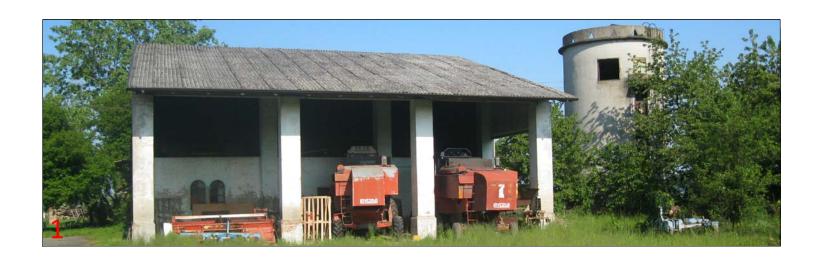
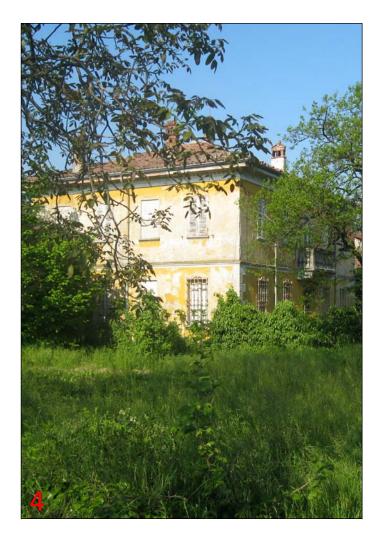
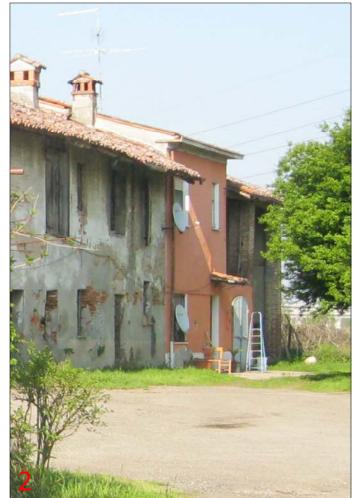
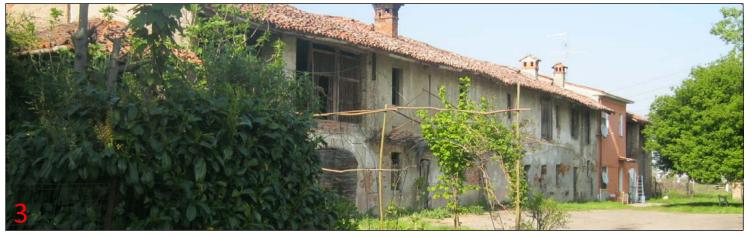
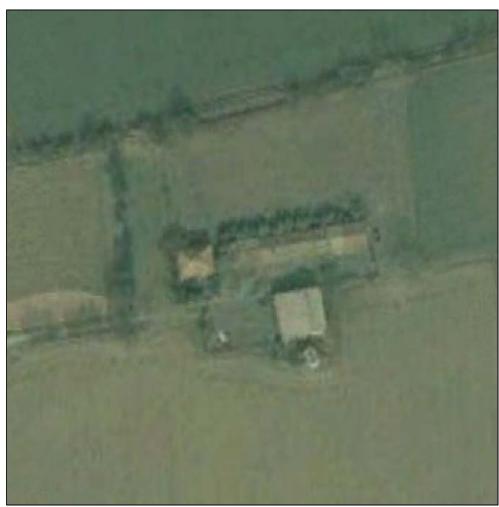
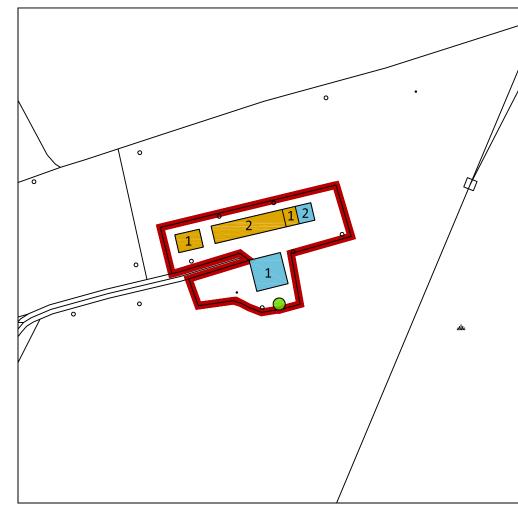
Cascina Cantaranella \_\_\_\_\_\_ SCHEDA n. 28

Cascina Cantaranella		DESCRIZIONE	MODALITA' DI ACCESSO	SERVIZI/SOTTO SERVIZI	SPAZI APERTI
				Corrente elettrica - Collegamento rete idrica - Fossa biologica	Asfalto- Battuto in cemento- Verde a giardino Verde incolto
	DESTINAZIONE D'USO	STATO DI CONSERVAZIONE	ELEMENTI STRUTTURALI E DI FACCIATA	CONDIZIONE IGIENICA	ALTEZZA
1_	edificio residenziale-padronale	basso	struttura in mattoni/rivestimento intonaco		2 piani fuori terra
2	edificio residenziale-padronale in disuso	basso	struttura in mattoni/legno		
			rivestimento intonaco		2 piani fuori terra
1	deposito-magazzino	basso	struttura in mattoni/legno		2 piani fuori terra
			rivestimento intonaco		
2	deposito-magazzino	basso	struttura in mattoni/rivestimento		2 piani fuori terra
-	silo	medio	rivestimento intonaco

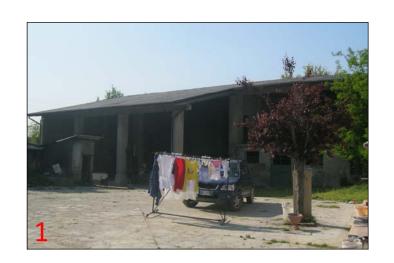
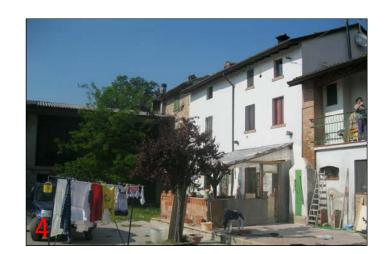
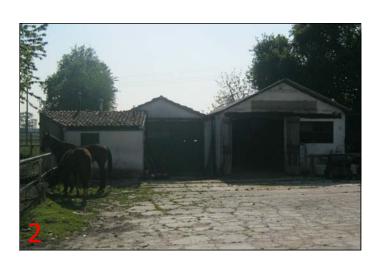
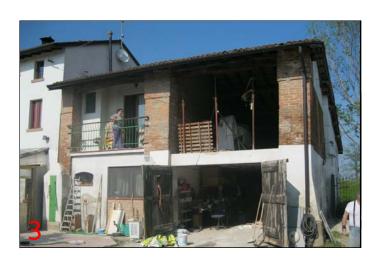
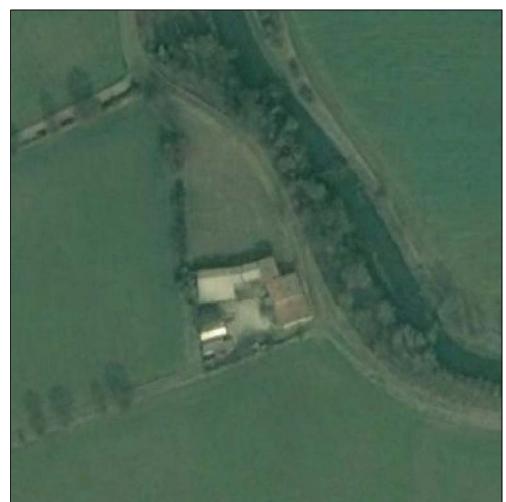
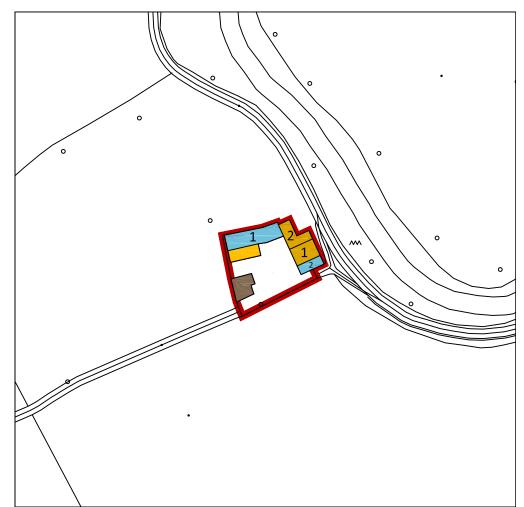
Cascina Cantarana\_\_\_\_\_\_SCHEDA n. 29

Cascina Cantarana	DESCRIZIONE	MODALITA' DI ACCESSO	SERVIZI/SOTTO SERVIZI	SPAZI APERTI	
Cascilla Calitalalla	· ·		Corrente elettrica - Collegamento rete idrica - Fossa biologica	Battuto in cemento- Verde incolto	
DESTINAZIONE D'USO	STATO DI CONSERVAZIONE	ELEMENTI STRUTTURALI E DI FACCIATA	CONDIZIONE IGIENICA	ALTEZZA	
edificio residenziale-padronale	medio	struttura in mattoni/legno rivestimento intonaco		2 piani fuori terra	
2 edificio residenziale-padronale in disuso	basso	struttura in mattoni/legno		2 piani fuori terra	
1 deposito-magazzino	medio	struttura prefabbricata/in c.a.		2 piani fuori terra	
deposito-magazzino	basso	struttura in mattoni/legno rivestimento intonaco		2 piani fuori terra	
stalla equina	basso	struttura in mattoni/rivestimento intonaco		1 piano fuori terra	
tettoia	basso	struttura prefabbricata/in c.a.		1 piano fuori terra

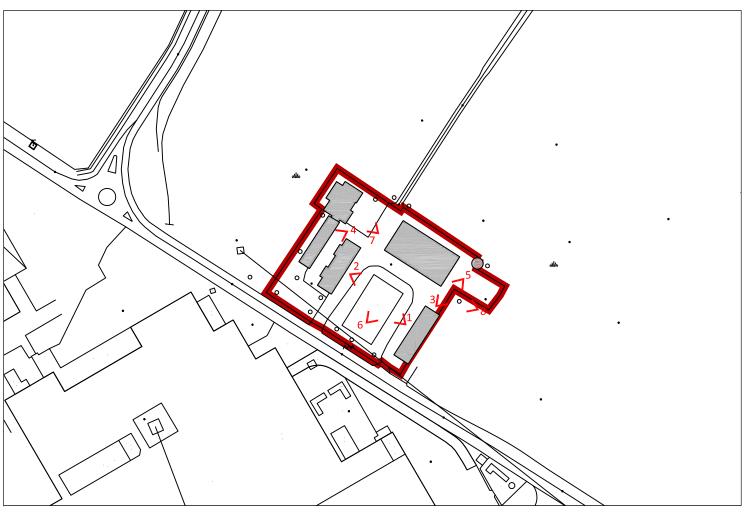
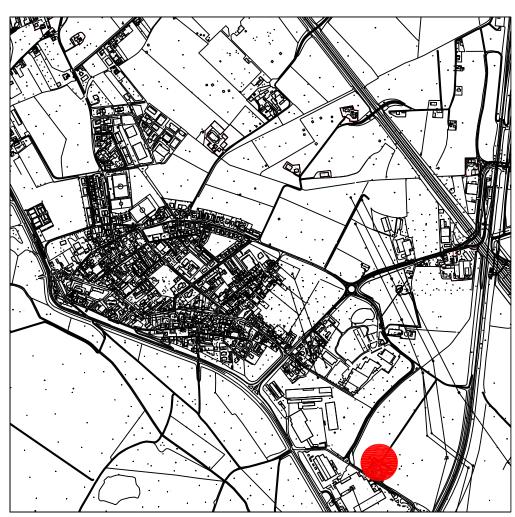
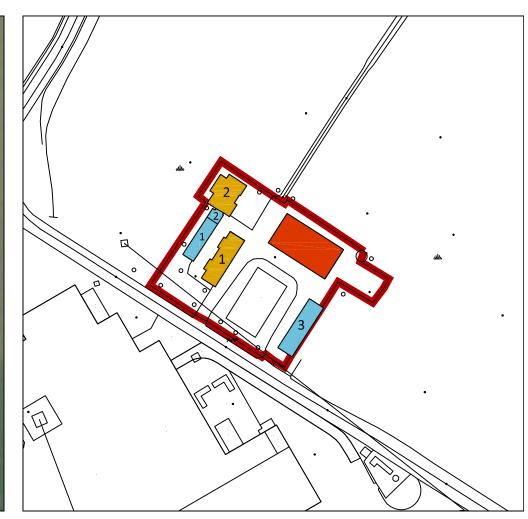
Cascina Buttirone \_\_\_\_\_\_ SCHEDA n. 30

Ca	scina Buttirone	DESCRIZIONE	MODALITA' DI ACCESSO	SERVIZI/SOTTO SERVIZI	SPAZI APERTI
Ca	scilla buttilolle	Cascina a corte aperta	Strada asfaltata > 4 m	Corrente elettrica - Collegamento rete idrica - Pozzo - Fossa biologica	Battuto in cemento- Verde a giardino- Terra battuta
	DECTINAZIONE DILICO	CTATO DI CONCEDVAZIONE	ELENACNITI CEDITETUDALI E DI FACCIATA	CONDIZIONE ICIENICA	ALTE 77.4
	DESTINAZIONE D'USO	STATO DI CONSERVAZIONE	ELEMENTI STRUTTURALI E DI FACCIATA	CONDIZIONE IGIENICA	ALTEZZA
1	edificio residenziale-padronale	buono	struttura in mattoni/legno rivestimento intonaco		2 piani fuori terra
2	edificio residenziale-padronale	buono	struttura in mattoni		1 piano fuori terra
1	deposito-magazzino	buono	struttura in mattoni/legno rivestimento intonaco		2 piani fuori terra
2	deposito-magazzino	buono	struttura in mattoni/legno rivestimento intonaco		1 piano fuori terra
3	deposito-magazzino	medio	struttura in mattoni/legno		2 piani fuori terra

fienile/deposito magazzino	medio	struttura in mattoni/legno		1 piano fuori terra
NO	presenza di allevamenti

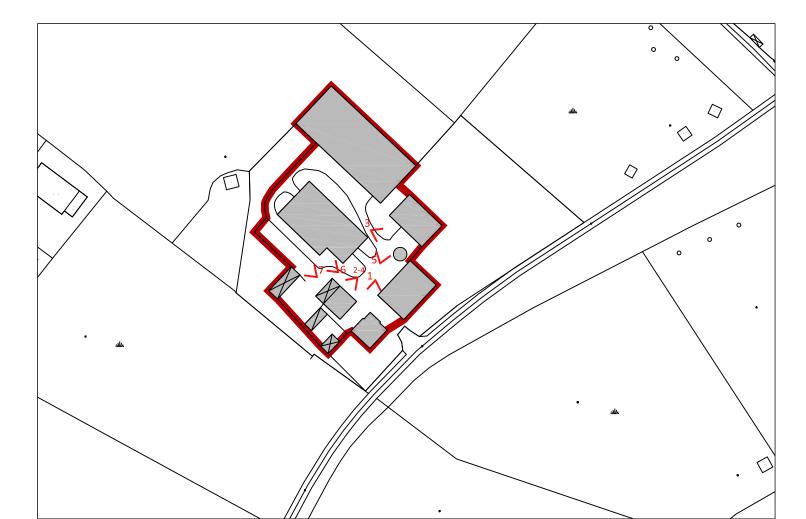
Cascina via Contesse 15 \_\_\_\_\_\_ SCHEDA n. 31

Cascina in Via Contesse		DESCRIZIONE		SERVIZI/SOTTO SERVIZI	SPAZI APERTI
		Cascina non a corte Strada asfaltata > 4 m	Strada asfaltata > 4 m	Corrente elettrica - Collegamento rete idrica - Fossa biologica	Battuto in cemento- Ghiaia- Verde incolto
	DESTINAZIONE D'USO	STATO DI CONSERVAZIONE	ELEMENTI STRUTTURALI E DI FACCIATA	CONDIZIONE ICIENICA	ALTEZZA
	DESTINAZIONE D 030	STATO DI CONSERVAZIONE	ELEIVIENTI STRUTTURALI E DI FACCIATA	CONDIZIONE IGIENICA	ALTEZZA
	edificio residenziale-padronale	medio	struttura in mattoni/rivestimento intonaco		2 piani fuori terra
1	deposito-magazzino	medio	struttura in c.a.		1 piano fuori terra
2	deposito-magazzino	basso	struttura prefabbricata		1 piano fuori terra
3	deposito-magazzino	basso	struttura in blocchi di calcestruzzo		1 piano fuori terra
	stalla bovina	rudere	struttura in mattoni/legno		2 piani fuori terra
	tettoia	medio	struttura prefabbricata		1 piano fuori terra

silo	medio	struttura in c.a rivestimento intonaco		
			1	1	ı
SI	presenza di allevamenti	bovini

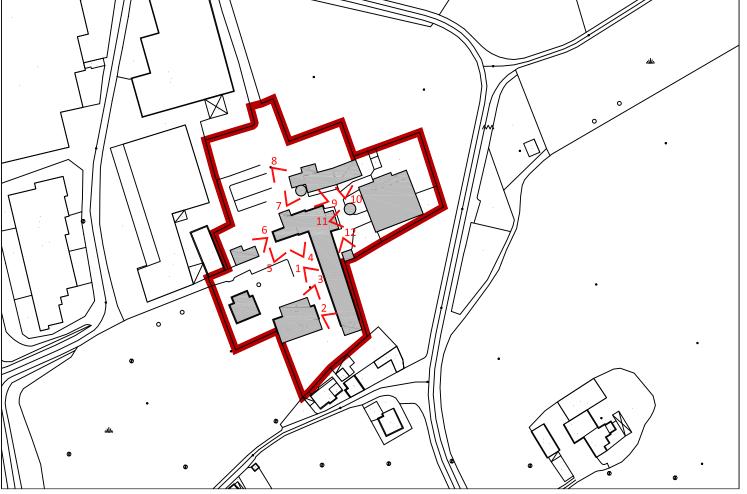
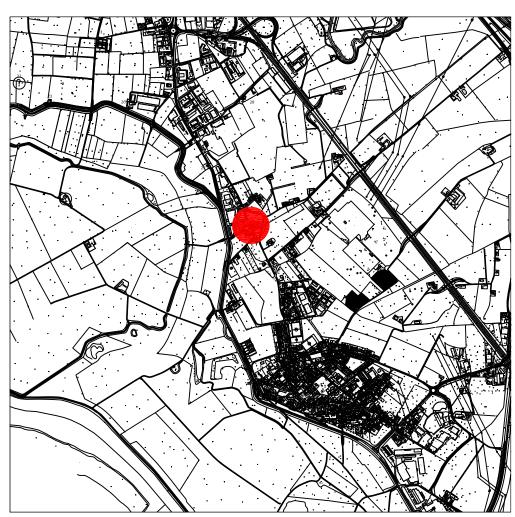
Cascina Alberelle \_\_\_\_\_\_ SCHEDA n. 32

Cascina non a corte	Strada asfaltatsa < 4 m	Corrente elettrica - Collegamento rete idrica Fossa biologica/Sistema fognario	Battuto in cemento - Ghiaia- Terra battuta- Verde incolto
	DESTINAZIONE D'USO	STATO DI CONSERVAZIONE	ELEMENTI STRUTTURALI E DI FACCIATA	CONDIZIONE IGIENICA	ALTEZZA
1_	edificio residenziale-padronale	medio	struttura in mattoni/legno/intonaco		3 piani fuori terra
2	edificio residenziale-padronale	buono	struttura in mattoni/legno/intonaco		2 piani fuori terra
1_	fienile	medio	struttura in mattoni/legno/intonaco/cls		1 piani fuori terra
2	fienile	medio	struttura in mattoni/legno/intonaco		1 piani fuori terra
1_	deposito - magazzino	medio	struttura in mattoni/legno/intonaco/cls		2 piani fuori terra
2	deposito - magazzino	medio	struttura in mattoni/legno/intonaco		1 piani fuori terra
3	deposito - magazzino	medio	struttura in mattoni/legno/intonaco		2 piani fuori terra
4	deposito - magazzino	medio	struttura in c.a/intonaco		1 piani fuori terra

5	deposito - magazzino	medio	struttura metallica		1 piani fuori terra
	silo	buono	struttura in c.a		2 piani fuori terra
1	stalla bovina - tettoia	buono	struttura in c.a/intonaco/metallica		1 piani fuori terra
2	stalla bovina - tettoia	medio	struttura metallica/legno		1 piani fuori terra
3	stalla bovina - tettoia	medio	struttura metallica		1 piani fuori terra
4	stalla bovina	medio	struttura in mattoni/intonaco/metallica		1 piani fuori terra
1	tettoia - dep. magazzino	medio	struttura metallica/legno		1 piani fuori terra
2	tettoia - dep. magazzino	medio	struttura in blocchi di cls/legno/mattoni		1 piani fuori terra

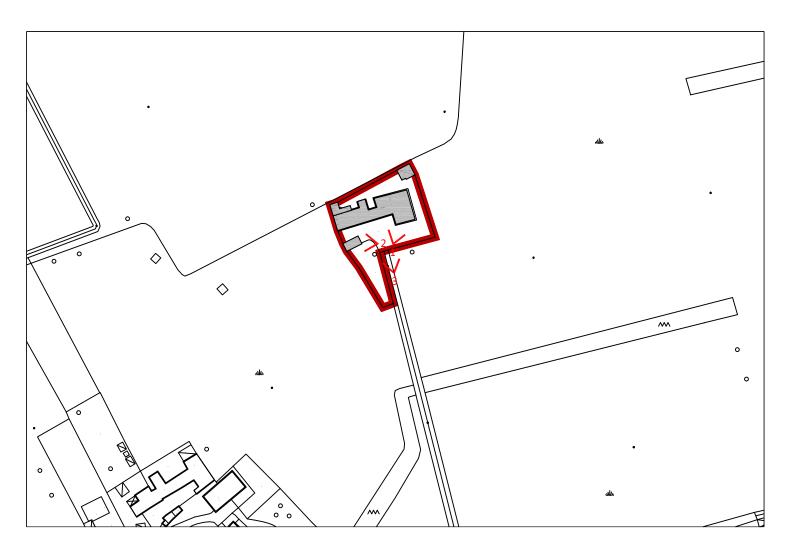
Cascina Belvedere n°5 \_\_\_\_\_\_SCHEDA n. 33

Cascina Belvedere n° 5		DESCRIZIONE	MODALITA' DI ACCESSO	SERVIZI/SOTTO SERVIZI	SPAZI APERTI
Cascii	a belveuere II 3	Cascina non a corte	Cascina non a corte Strada asfaltatsa < 4 m	Corrente elettrica - Collegamento rete idrica Fossa biologica	Battuto in cemento - Ghiaia- Lastre in pietra
D	ESTINAZIONE D'USO	STATO DI CONSERVAZIONE	ELEMENTI STRUTTURALI E DI FACCIATA	CONDIZIONE IGIENICA	ALTEZZA
<b>1</b> e	dificio residenziale-padronale	buono	struttura in mattoni/legno/intonaco		2 piani fuori terra
2 e	dificio residenziale-padronale	buono	struttura in mattoni/legno/intonaco		3 piani fuori terra
te	ettoia	buono	struttura in mattoni/legno/intonaco		1 piani fuori terra
d	eposito - magazzino	buono	struttura in mattoni/legno/intonaco		1 piani fuori terra

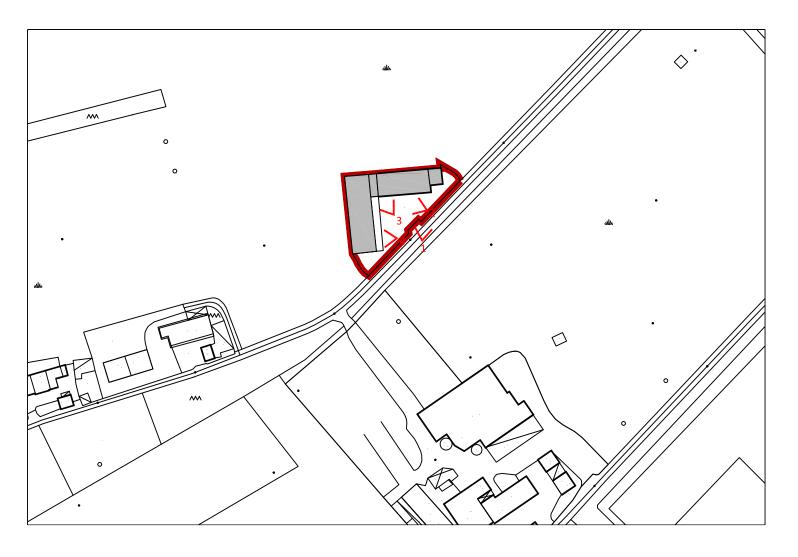
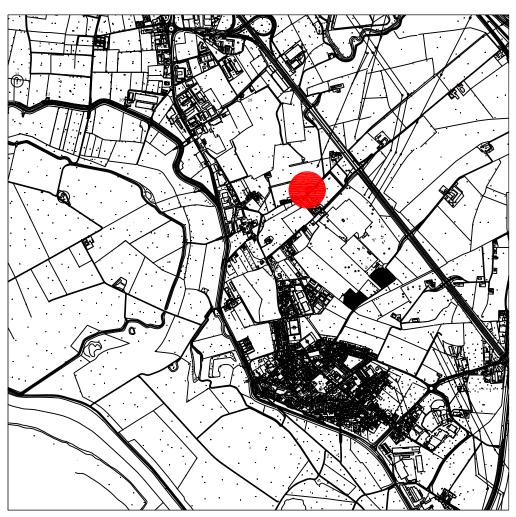
Cascina Belvedere n° 47 \_\_\_\_\_\_ SCHEDA n. 34

Cascina Belvedere n° 47		DESCRIZIONE	MODALITA' DI ACCESSO	SERVIZI/SOTTO SERVIZI	SPAZI APERTI
				Corrente elettrica - Collegamento rete idrica Fossa biologica	Battuto in cemento - Terra battuta
	DESTINAZIONE D'USO	STATO DI CONSERVAZIONE	ELEMENTI STRUTTURALI E DI FACCIATA	CONDIZIONE IGIENICA	ALTEZZA
1	edificio residenziale-padronale	buono	struttura in mattoni/intonaco		2 piani fuori terra
2	edificio residenziale-padronale	buono	struttura in mattoni/legno/intonaco		2 piani fuori terra
1	deposito - magazzino/fienile/tettoia	buono	struttura prefabbricata		1 piani fuori terra
2	deposito - magazzino	medio	struttura in mattoni/legno/intonaco		2 piani fuori terra
3	deposito - magazzino	buono	struttura in c.a/intonaco		1 piani fuori terra

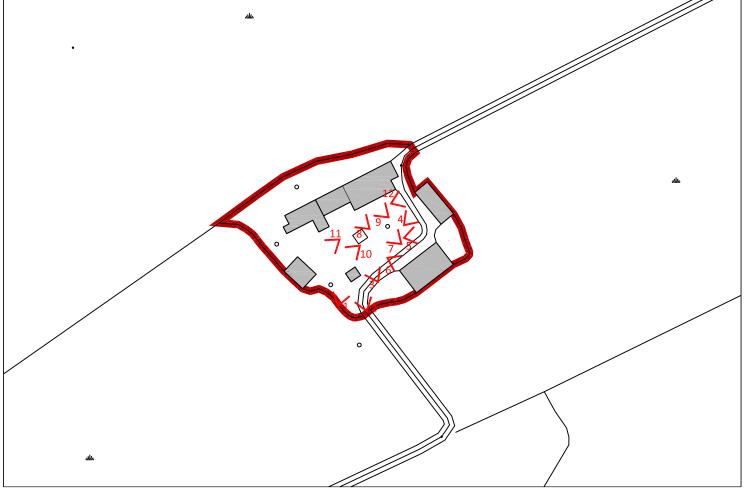
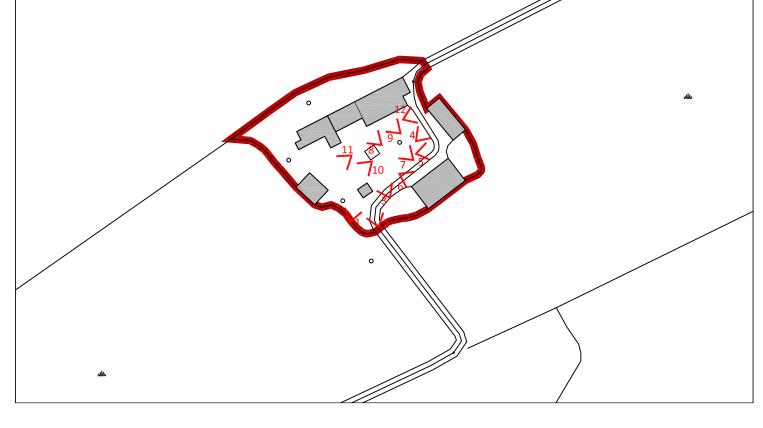
SCHEDA n. 35 Cascina Cà Matta\_

Cascina Cà Matta	DESCRIZIONE MODALITA' DI ACCESSO		SERVIZI/SOTTO SERVIZI	SPAZI APERTI	
Cascilla Ca iviatta	Cascina a corte	Strada asfaltata < 4 m	Corrente elettrica - Pozzo	Battuto in cemento - Verde ad alto fusto Ghiaia - Terra battuta - Verde incolto	
DESTINAZIONE D'USO	STATO DI CONSERVAZIONE	ELEMENTI STRUTTURALI E DI FACCIATA	TA CONDIZIONE IGIENICA	ALTEZZA	
edificio residenziale-padronale	medio	struttura in mattoni - rivestimento intonaco	altezza internza < 2.70 m	2 piani fuori terra	
deposito-magazzino	medio	struttura in c.a./blocchi di calcestruzzo		1 piano fuori terra	
tettoia	medio	struttura in c.a./mattoni		1 piano fuori terra	
stalla bovina	basso	struttura in mattoni - rivestimento intonaco		2 piani fuori terra	
edificio residenziale	basso	struttura in c.a./mattoni		2 piani fuori terra	
stalla bovina	rudere	struttura in c.a./mattoni		2 piani fuori terra	
legnaia/stalla suini	medio	struttura in c.a./mattoni		2 piani fuori terra

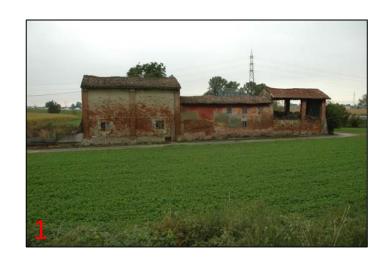
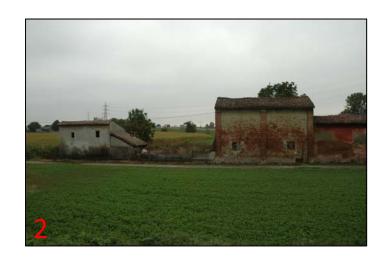
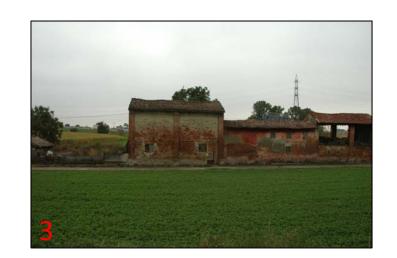
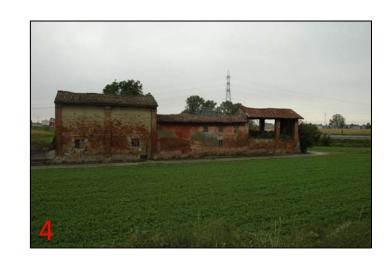
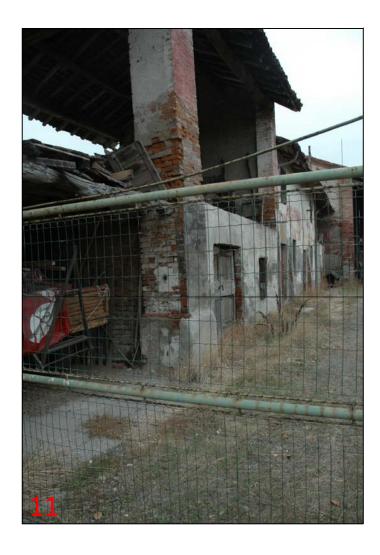
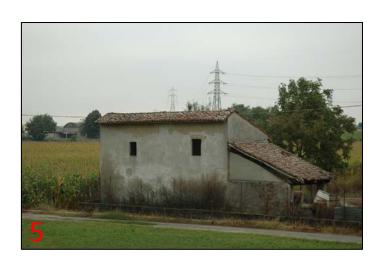
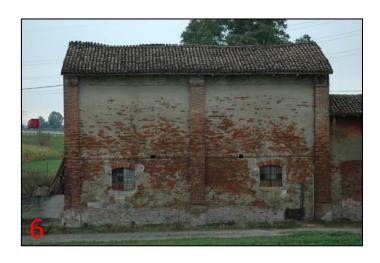
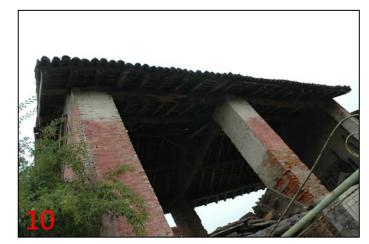
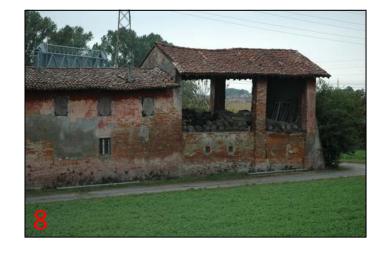
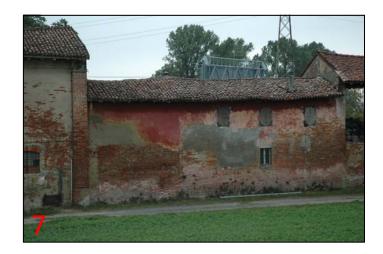
Cascina San Disasio \_\_\_\_\_\_ SCHEDA n. 36

Cascina San Disasio	DESCRIZIONE	MODALITA' DI ACCESSO	SERVIZI/SOTTO SERVIZI	SPAZI APERTI
(disabitata)	Cascina non a corte Strada asfaltatsa < 4 m Cor	Corrente elettrica - Collegamento rete idrica	Verde ad alto fusto - Verde incolto Terra battuta	
DESTINAZIONE D'USO	STATO DI CONSERVAZIONE	ELEMENTI STRUTTURALI E DI FACCIATA	CONDIZIONE IGIENICA	ALTEZZA
DESTINAZIONE D'OSO	STATO DI CONSERVAZIONE	ELEIVIENTI STRUTTURALI E DI FACCIATA	CONDIZIONE IGIENICA	ALIEZZA
edificio residenziale-padronale	basso	struttura in mattoni - rivestimento intonaco		2 piani fuori terra
deposito-magazzino	basso	struttura in mattoni - rivestimento intonaco		2 piani fuori terra
stalla bovina/fienile/tettoia	basso	struttura in mattoni - rivestimento intonaco		2 piani fuori terra

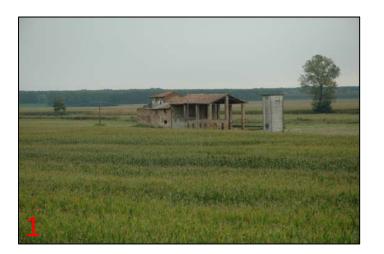
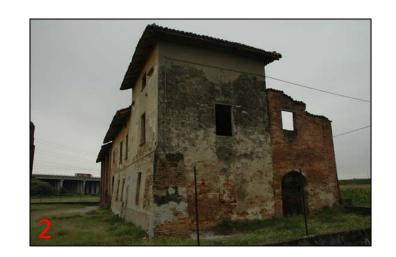
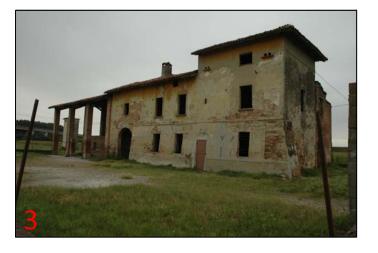
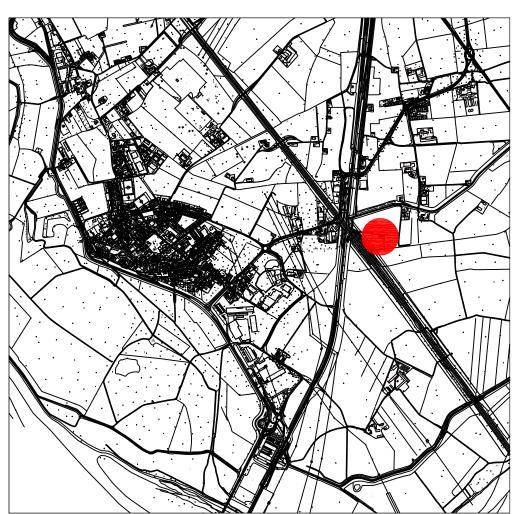
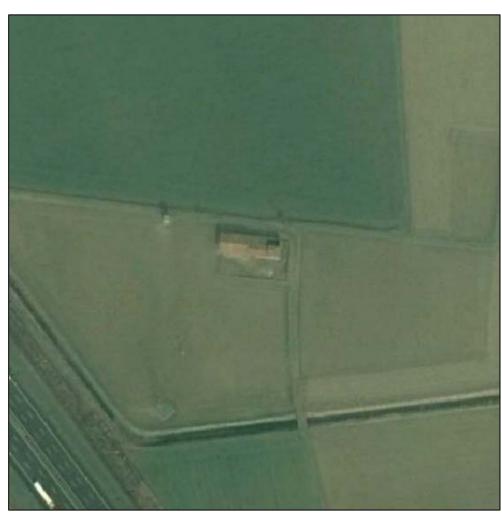
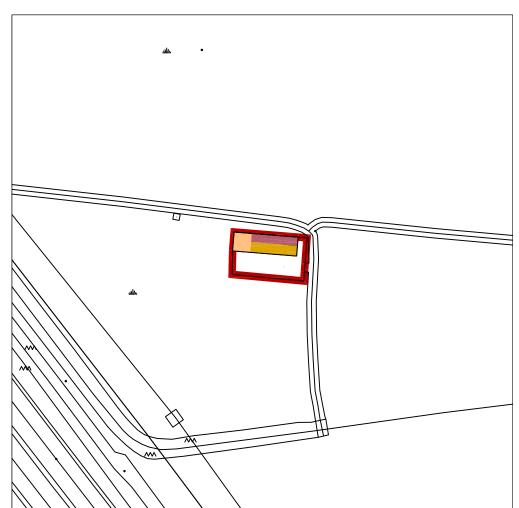
Cascina Mortizzola Bassa \_\_\_\_\_\_ SCHEDA n. 37

Cascina Mortizzola Bassa (disabitata; tutela_fascia PAI)	DESCRIZIONE	MODALITA' DI ACCESSO	SERVIZI/SOTTO SERVIZI	SPAZI APERTI
	Cascina non a corte	Strada bianca	Corrente elettrica - Pozzo	Battuto in cemento - Ghiaia - Terra battuta
DESTINAZIONE D'USO	STATO DI CONSERVAZIONE	ELEMENTI STRUTTURALI E DI FACCIATA	CONDIZIONE IGIENICA	ALTEZZA
edificio residenziale-padronale	basso	struttura in mattoni - rivestimento intonaco		2 piani fuori terra
deposito-magazzino	basso	struttura in mattoni - rivestimento intonaco		2 piani fuori terra
fienile	basso	struttura in mattoni - rivestimento intonaco		2 piani fuori terra

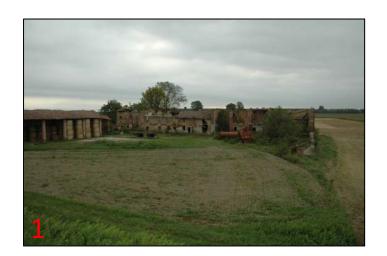
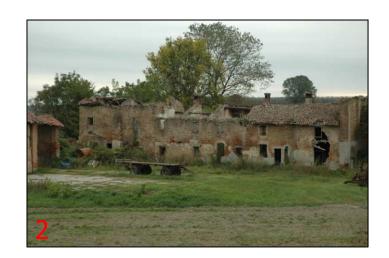
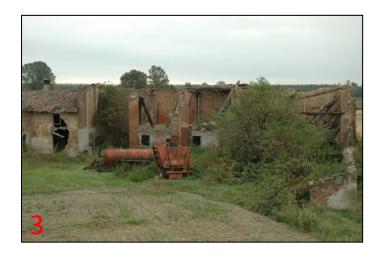
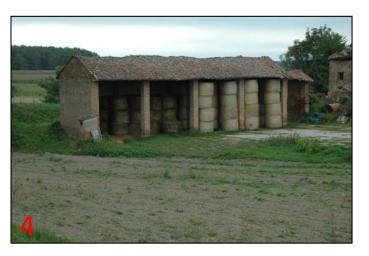
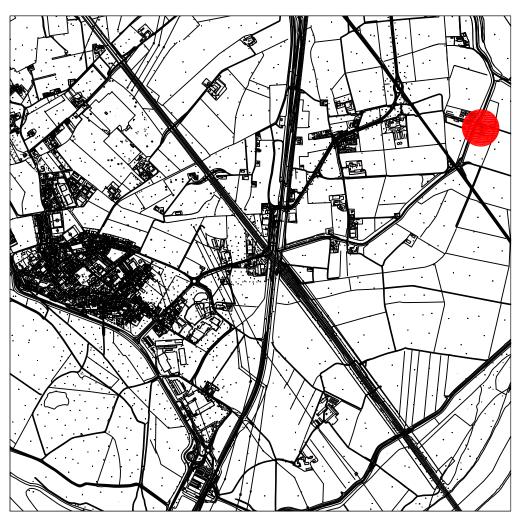
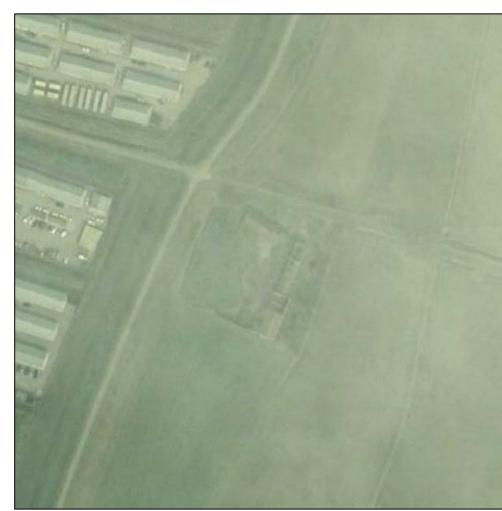
Cascina Dossarelli Vecchi \_\_\_\_\_\_ SCHEDA n. 38

ascina Dossarelli Vecchi	DESCRIZIONE	MODALITA' DI ACCESSO	SERVIZI/SOTTO SERVIZI	SPAZI APERTI
disabitata)	Cascina a corte aperta  Strada asfaltatsa < 4 m  Poz	Pozzo	Battuto in cemento - Verde ad alto fusto Verde incolto - Terra battuta	
DESTINAZIONE D'USO	STATO DI CONSERVAZIONE	ELEMENTI STRUTTURALI E DI FACCIATA	CONDIZIONE IGIENICA	ALTEZZA
edificio residenziale-padronale	rudere	struttura in mattoni - rivestimento intonaco		2 piani fuori terra
stalla bovina/fienile	rudere	struttura in mattoni - rivestimento intonaco		2 piani fuori terra
deposito magazzino/legnaia	rudere	struttura in mattoni		2 piani fuori terra
deposito-magazzino/fienile	basso	struttura in mattoni		2 piani fuori terra
