## **VARIANTE PARZIALE n.3/2014 AL PGT VIGENTE**

## **PIANO DELLE REGOLE**

## **SCHEDE DEI NUCLEI RURALI**

Settembre 2016

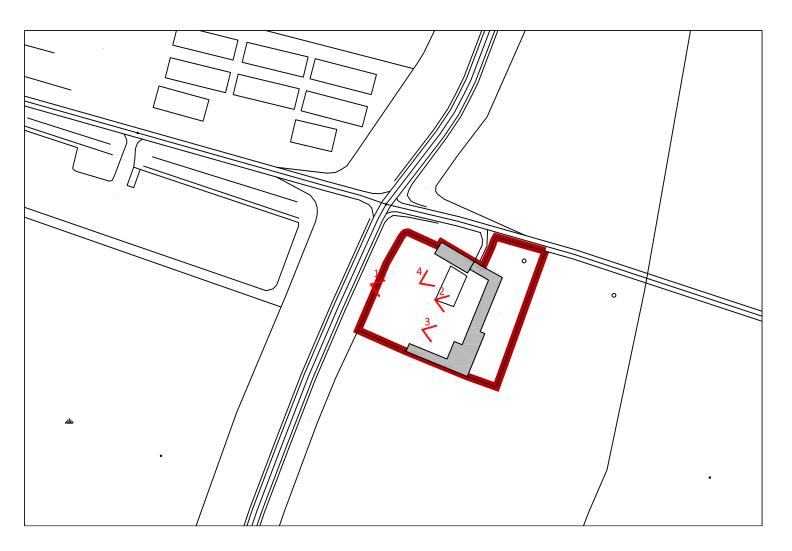
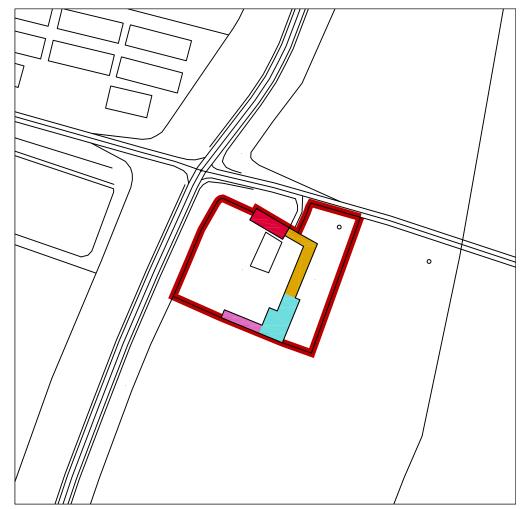
Cascina Dossarelli Vecchi \_\_\_\_\_\_ SCHEDA n. 38

ascina Dossarelli Vecchi	DESCRIZIONE	MODALITA' DI ACCESSO	SERVIZI/SOTTO SERVIZI	SPAZI APERTI
disabitata)	Cascina a corte aperta  Strada asfaltatsa < 4 m  Poz	Pozzo	Battuto in cemento - Verde ad alto fusto Verde incolto - Terra battuta	
DESTINAZIONE D'USO	STATO DI CONSERVAZIONE	ELEMENTI STRUTTURALI E DI FACCIATA	CONDIZIONE IGIENICA	ALTEZZA
edificio residenziale-padronale	rudere	struttura in mattoni - rivestimento intonaco		2 piani fuori terra
stalla bovina/fienile	rudere	struttura in mattoni - rivestimento intonaco		2 piani fuori terra
deposito magazzino/legnaia	rudere	struttura in mattoni		2 piani fuori terra
deposito-magazzino/fienile	basso	struttura in mattoni		2 piani fuori terra

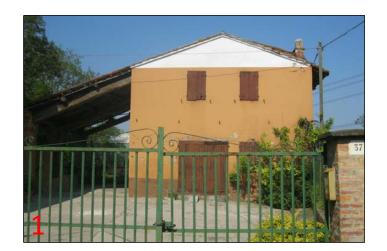
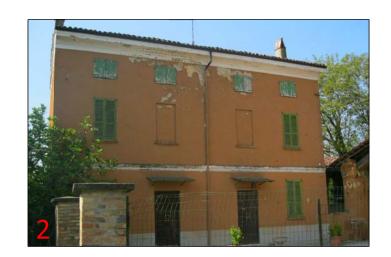
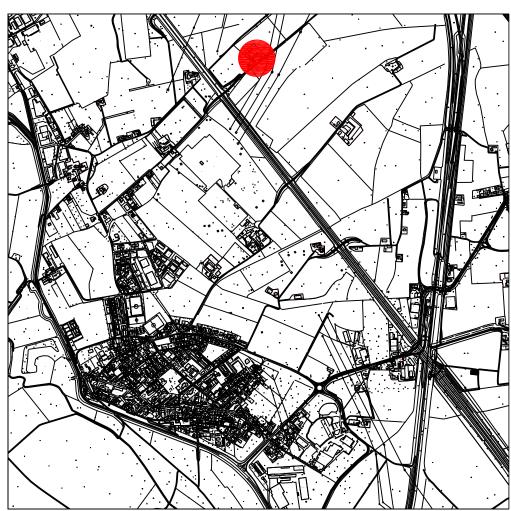
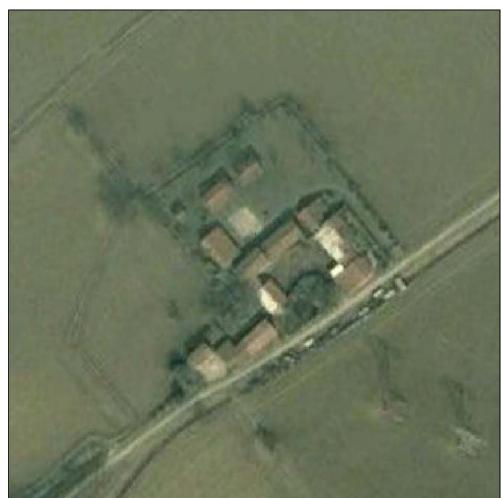
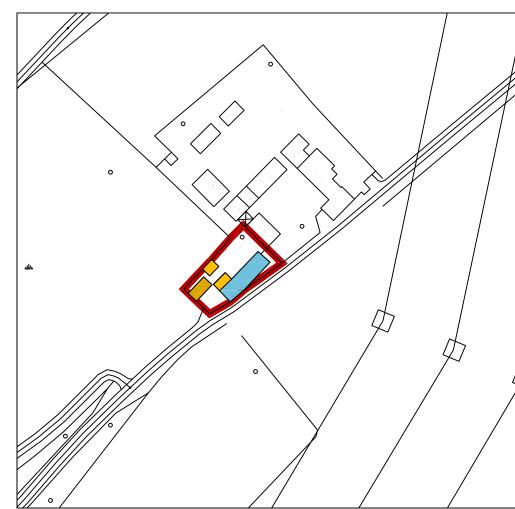
Cascina Bosco Roncovieri \_\_\_\_\_\_ SCHEDA n. 39

Cascina Bosco Roncovieri	DESCRIZIONE	MODALITA' DI ACCESSO	SERVIZI/SOTTO SERVIZI	SPAZI APERTI
Lascina Bosco Noncovieri	Cascina a corte aperta Strada asfaltata < 4 m	Strada asfaltata < 4 m	Corrente elettrica - Collegamento rete idrica - Fossa biologica	Battuto in cemento- Ghiaia- Verde a giardino Verde incolto- Piastrelle- Terra battuta
DESTINAZIONE D'USO	STATO DI CONSERVAZIONE	ELEMENTI STRUTTURALI E DI FACCIATA	CONDIZIONE IGIENICA	ALTEZZA
edificio residenziale-padronale in disuso	basso	struttura in mattoni/rivestimento intonaco		2 piani fuori terra
deposito-magazzino	basso	struttura in mattoni/legno		2 piani fuori terra
		rivestimento intonaco		
tettoia	basso	struttura in mattoni/legno		1 piano fuori terra
		rivestimento intonaco

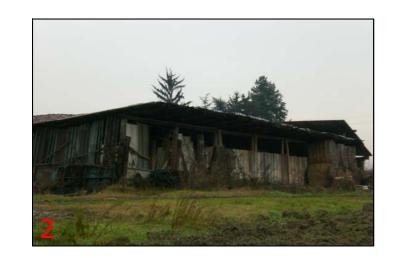
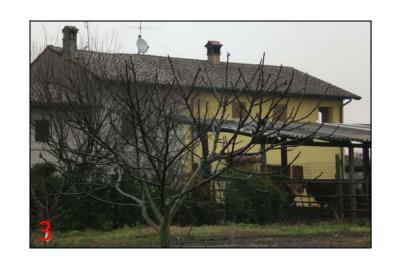
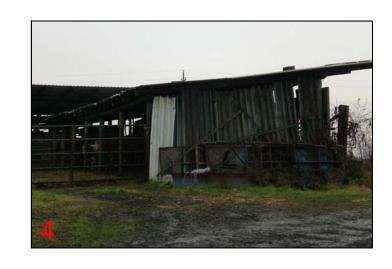
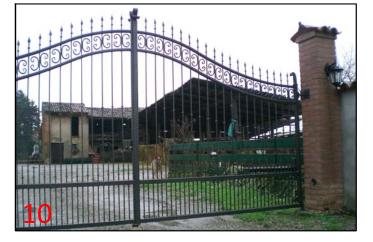
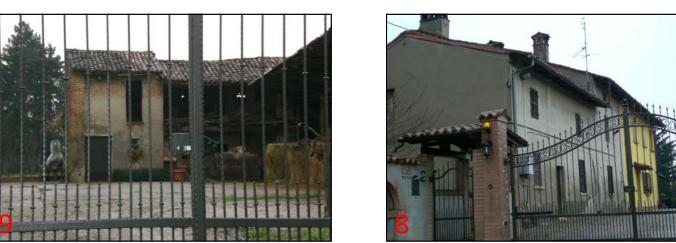
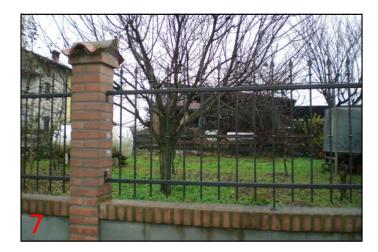
Cascina San Disasio Alto \_\_\_\_\_\_ SCHEDA n. 40

Cascina San Disasio Alto	DESCRIZIONE	MODALITA' DI ACCESSO	SERVIZI/SOTTO SERVIZI	SPAZI APERTI
Lascilla Sali Disasio Alto	Cascina a corte aperta	Strada bianca	Corrente elettrica - Collegamento rete idrica Vasca Imhoff	Ghiaia - Verde a giardino
DESTINAZIONE D'USO	STATO DI CONSERVAZIONE	ELEMENTI STRUTTURALI E DI FACCIATA	CONDIZIONE IGIENICA	ALTEZZA
edificio residenziale-padronale	buono	struttura in mattoni - rivestimento intonaco		2 piani fuori terra
stalla bovina/tettoia	basso	struttura in c.a./legno		2 piani fuori terra
tettoia	buono	struttura in mattoni/legno		1 piano fuori terra
deposito-magazzino/fienile/legnaia	basso	struttura in mattoni/legno - rivestimento intonaco	umidità diffusa	2 piani fuori terra
